## **Schocki's Winterprojekt: ZR, PorKensioner, WaPu, Kühler, Ölpumpe usw.**

**Erster Tag 10.10.2009**

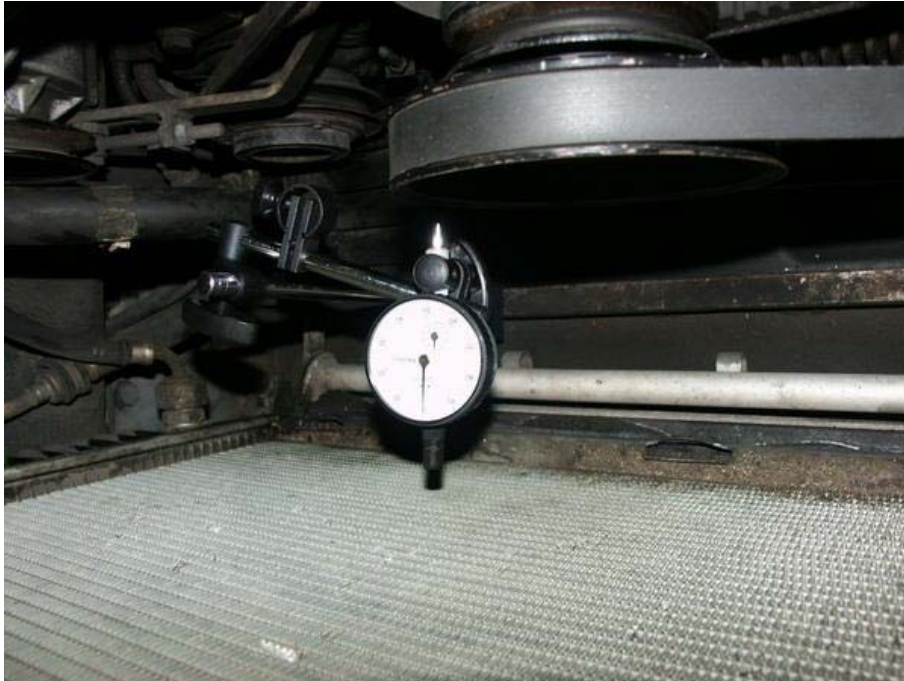
Messuhr in Anfangsposition:

Zunächst mit dem Brecheisen die Kurbelwelle in Richtung Getriebe schieben und dann anschließend eine Messuhr anbringen. Diese auf 0 justieren und mit dem Brecheisen die KW in die entgegengesetzte Richtung (Kühler) ziehen. Anschließend das Messergebnis ablesen. Mein Passlagerspiel habe ich das letzte Mal im September 2004 vermessen, Kilometerstand damals 170.332 km. Ergebnis in 2004 0,27 mm (Maximalverschleiss ist bei 0,4 mm erreicht). Heutiges Messergebnis bei 217.000 km: 0,25 mm (Messtoleranz). Dort ist also alles in bester Ordnung. Seit September 2005 (177.000 km) ist das Flexplate mit Loctite 290 verklebt und NICHT MEHR ENTSPANNT worden, da keine weitere Verschiebung mehr beobachtet

wurde. Das Messergebnis spricht für sich... 🙌

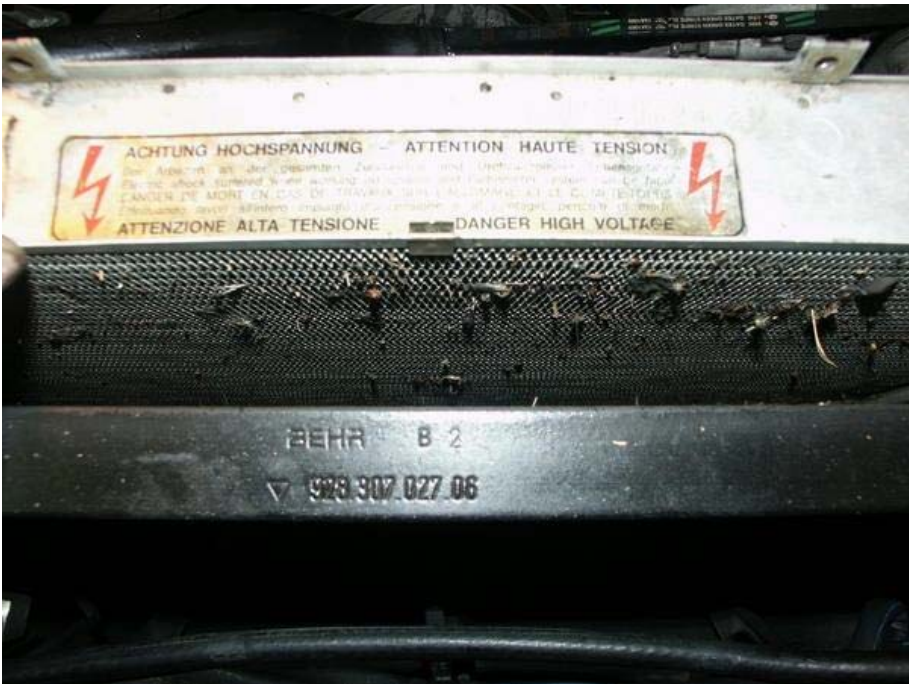
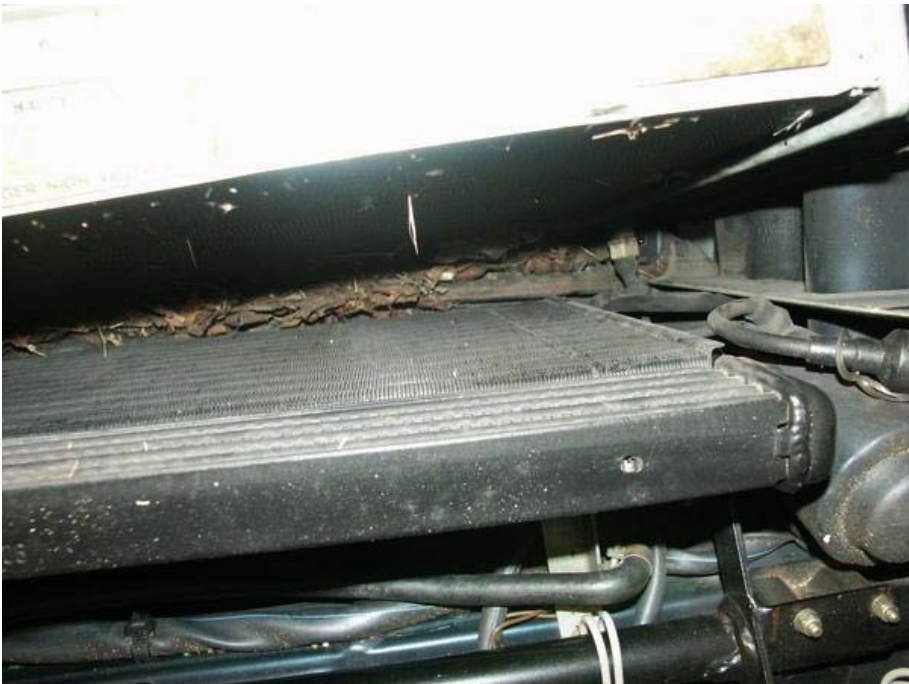
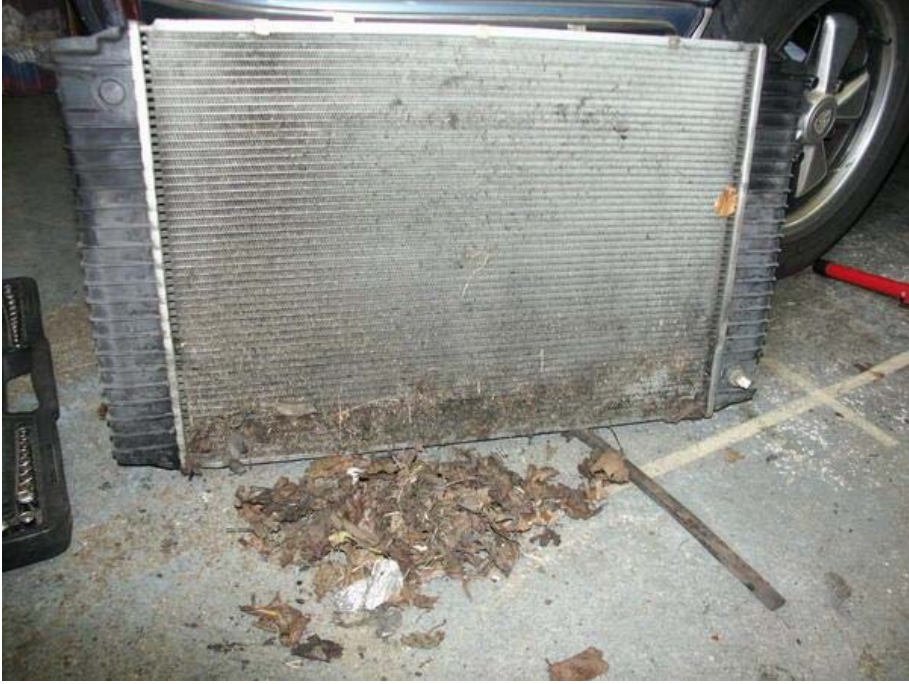
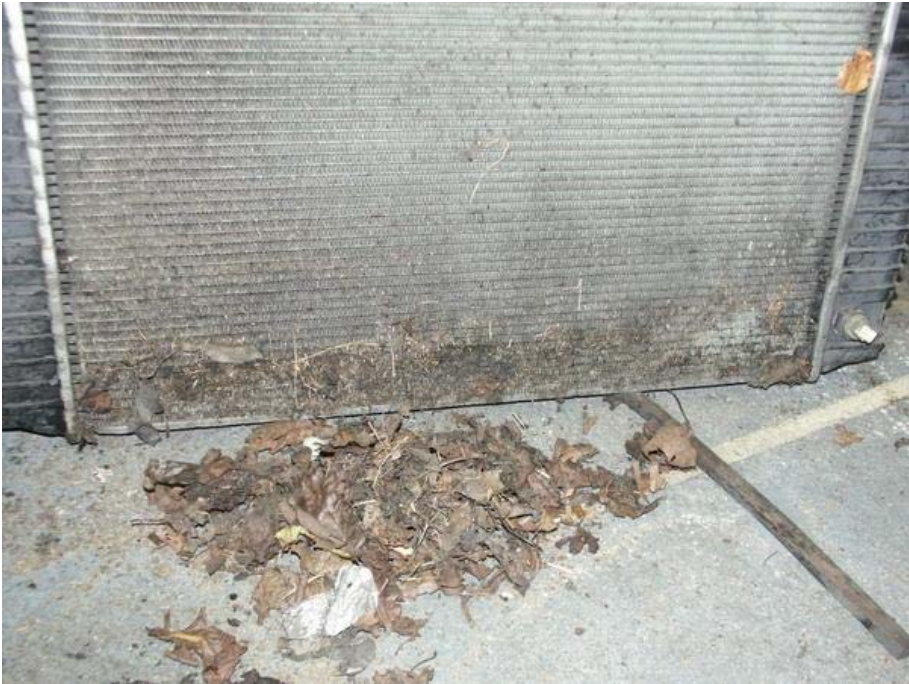
Empfehlung: Wenn der Kühler noch nie ausgebaut wurde, ist das eine gute Gelegenheit mal den Kühler selber und den Raum zwischen Klimakondensator und Kühler zu reinigen. Das was sich da ansammelt sorgt für unnötig erhöhte Motortemperaturen.

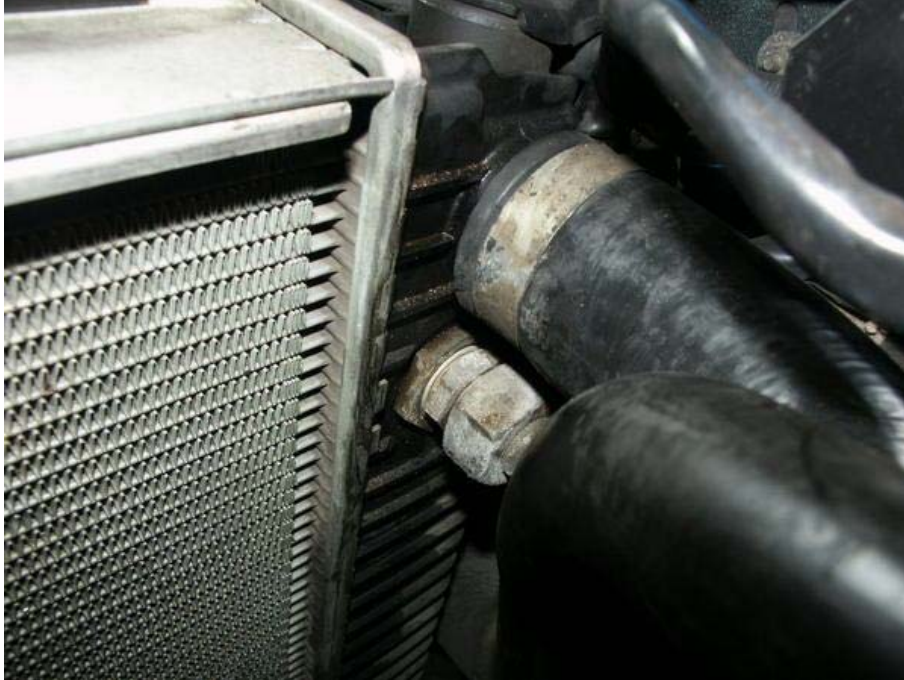
Dabei fiel mir auf, dass der Kühler oben an der Beifahrerseite ein kleines Leck entwickelt hat. Dort fließt das warme Kühlwasser aus dem Motor in den Kühler. Fast alle Lecks entwickeln sich dort, weil die Temperaturdifferenz am höchsten ist und der Dichtung zusetzt. Die Seitentanks werde ich bestellen und wechseln, wie das gemacht wird kommt dann hier in den Thread dazu.

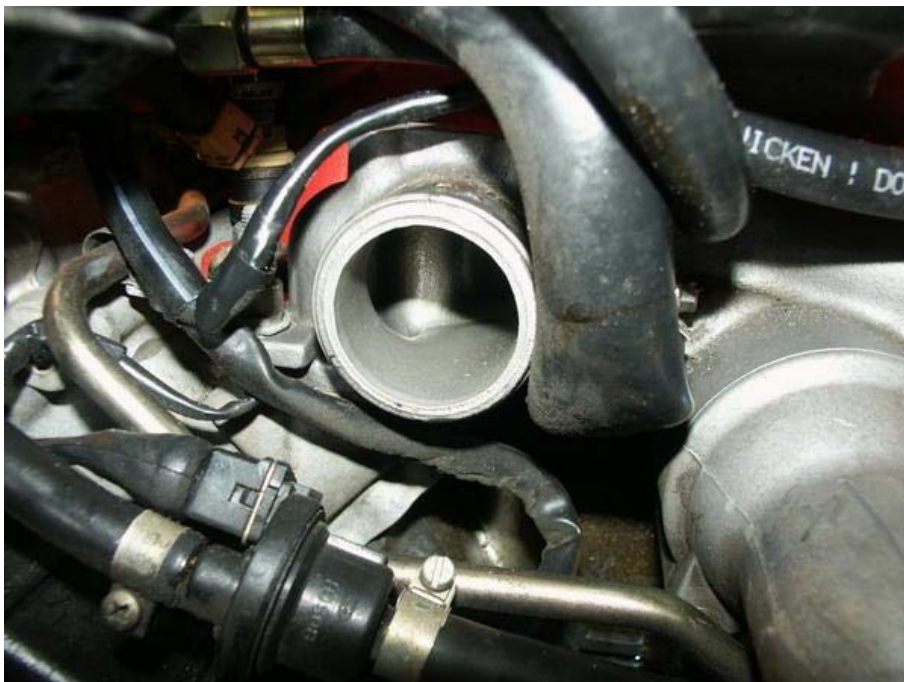
Hier noch mal ein Foto vom warmen Kühlwasserauslass am Motor. Als praktizierender Fan von präventiver Wartung ist die Sauberkeit eine Bestätigung das der Kühlkreislauf gesund ist. Kein Schmutz, keine Ablagerungen durch Kühlmittelwechsel im vorgeschriebenen Intervall.

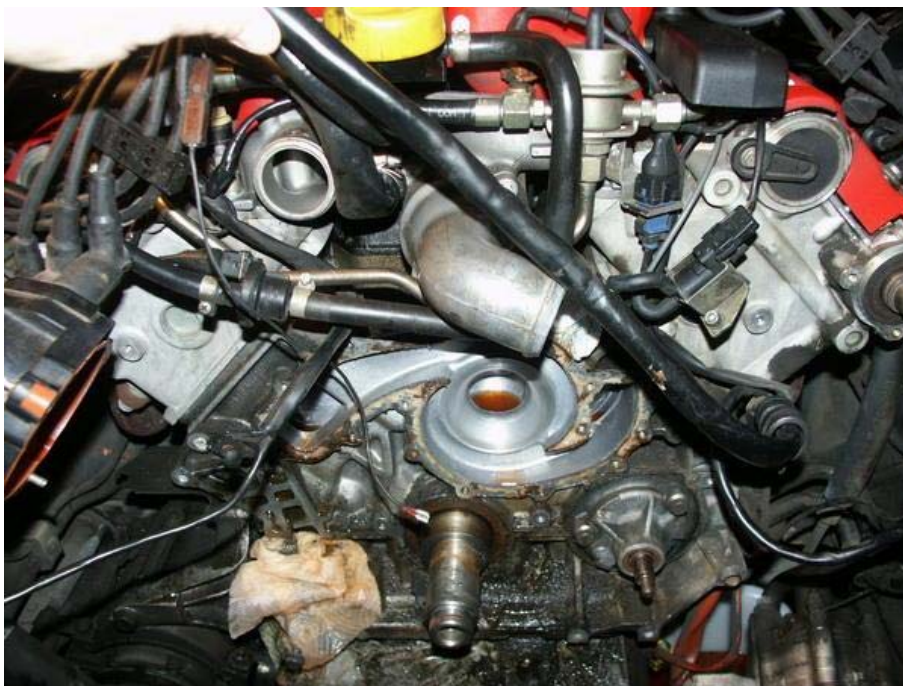
Anschließend wurde die WaPu entfernt, ohne irgendwelche Probleme. Die eingebaute WaPu war eine original Porsche mit Plastikimpeller und lief bis zum Schluß ohne Probleme. Nur war das Bauteil mindestens 9 Jahre alt und hatte ca. 60.000 km Laufleistung. Hier muß ich auch noch mal ein Lob an meinen Vorbesitzer (Kfz-Meister 🍷) aussprechen. ALLE Schrauben an meinem Motor sind wo es geht mit Kupferpaste eingesetzt worden, so hatte ich noch nie das Problem abgerissener Gewinde. Weder jetzt an der WaPu noch an den Kühlmittelablasschrauben am Block.

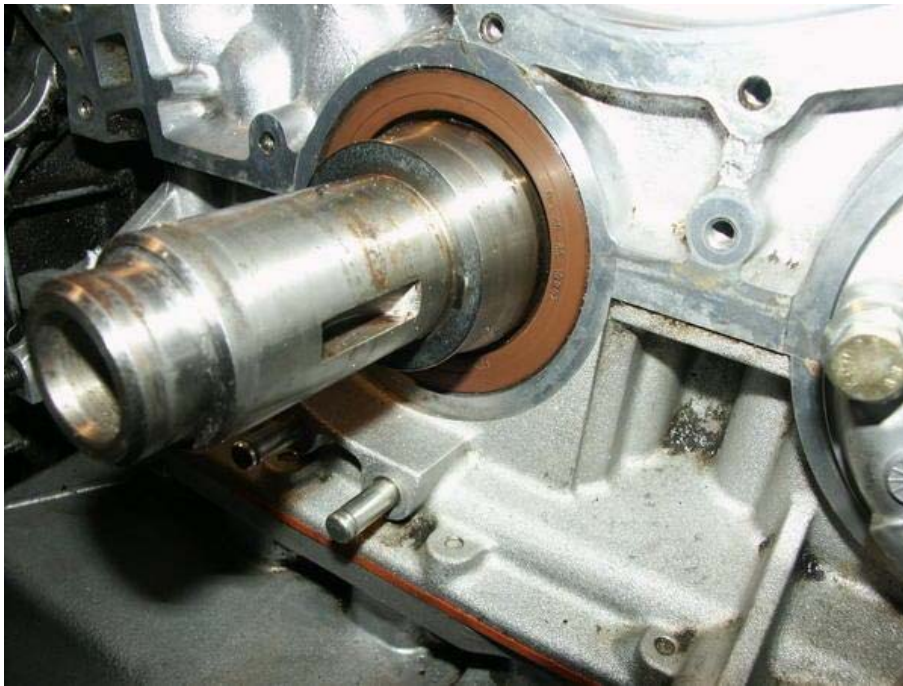
Bei genauerem Hinsehen fiel mir noch etwas auf: Der Motor hatte mal ein Ölleck 2004/2005 am hinteren Kurbelwellendichtring (Schwungradseite). Das Leck wurde durch einen schief eingesetzten Wellendichtring verursacht. Dadurch verschleißt der Dichtring an einer Seite schneller und es kommt zum Ölleck. Wer auch immer die Wellendichtringe bei Porsche eingesetzt hat, hat auch dafür gesorgt, dass der vordere Dichtring der KW schief sitzt. Ist auf dem Foto nicht so gut zu sehen. Beim genauem Hinsehen sieht man, dass er links (ca. 0900 Uhr Position) mindestens einen Millimeter tiefer in den Block eingedrückt wurde. Gut das noch alles dicht war...

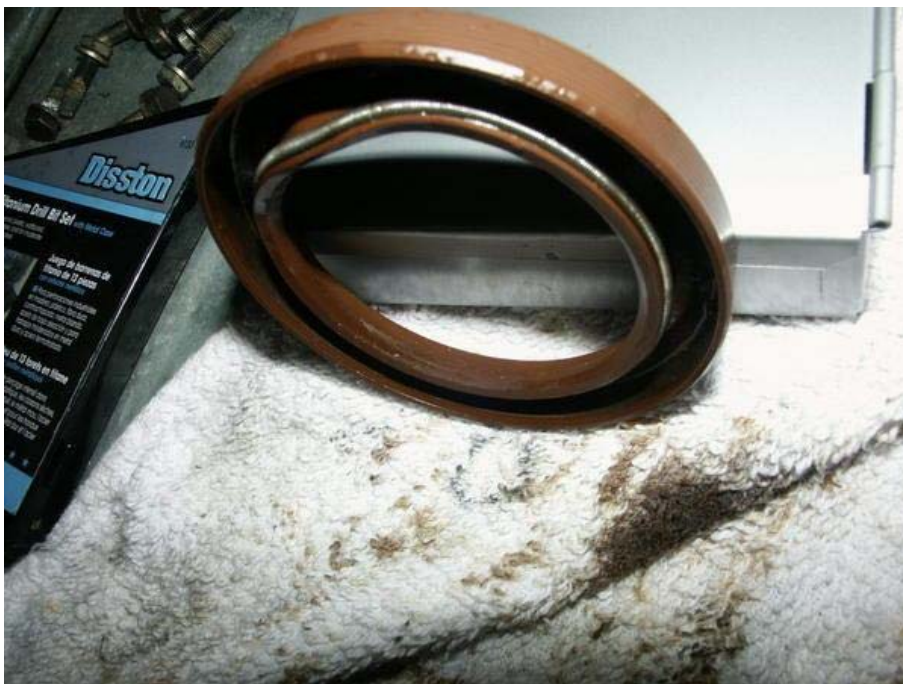
Ich habe ja gestern gesagt, dass der KW-Wellendichtring nicht gerade eingesetzt war und es möglicherweise zum Ölleck führt. Leider ist das Foto nicht so gut geworden, aber man kann im unteren Bereich sehen das die Dichtungslippe breiter ist. Das ist der ungleichmäßige Verschleiß der zum Leck führt. Der neu Dichtring ist natürlich gerade und gleichmäßig eingesetzt.

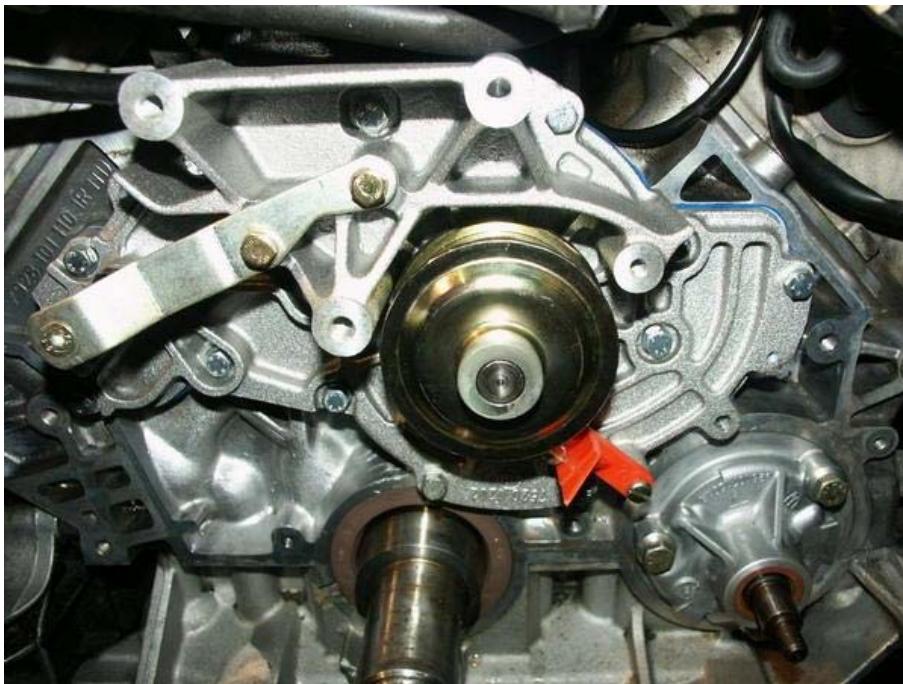
Hier ein Foto der eingebauten, neuen WaPu. Unten rechts das Loch für die Schraube bleibt frei (direkt über der Ölpumpe) und wird erst mit der ZR\_Abdeckung benutzt.  
Anzugsdrehmoment der M6 Schrauben: 8 NM

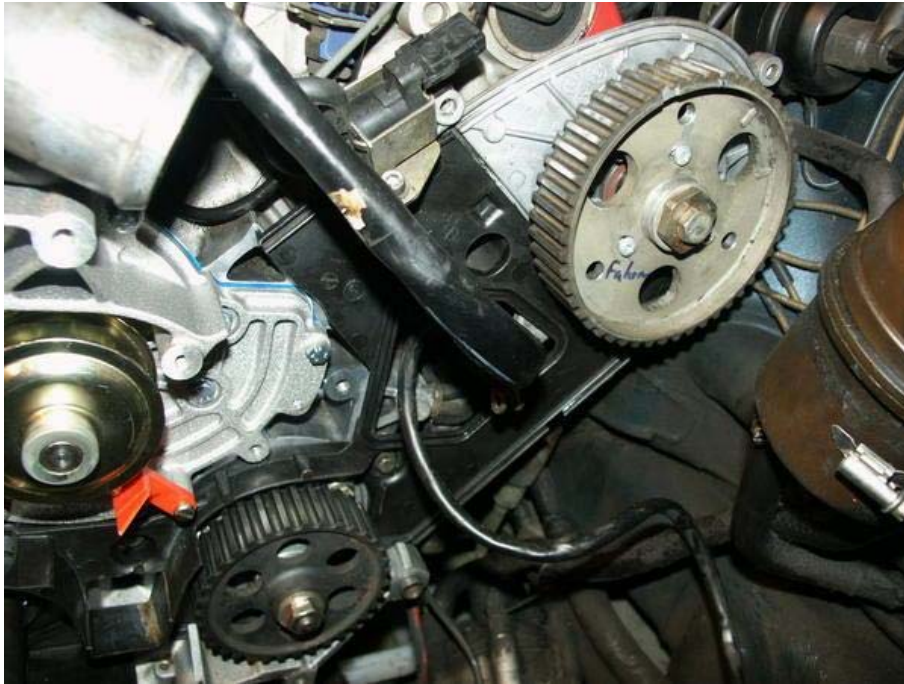
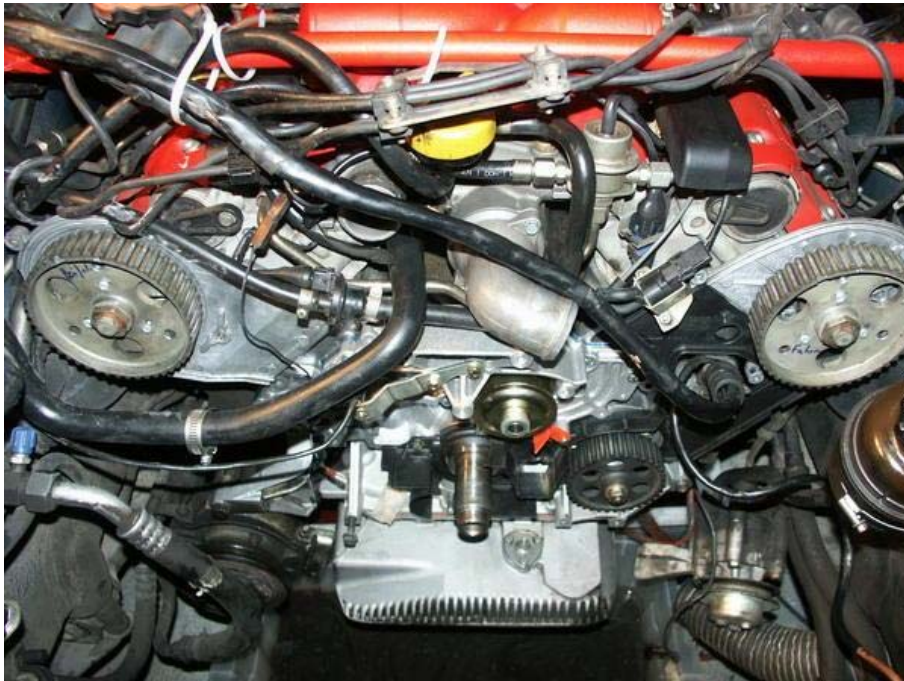
Hier noch zwei Fotos mit den wieder montierten Stirnrädern und der Ölpumpe mit Strinrad.  
Anzugsdrehmoment NW- Stirnräder: 65 NM und mit 30 mm Gabelschlüssel gegenhalten.  
Anzugsdrehmoment Ölpumpe-Stirnrad: 40 NM
