928 Tech Talk: Rammelende ruit reparatie (by Theo Jenniskens)

Deel veertien in de serie tech talks, en deze keer gaat het over de rammelende ruit in de deur van de 928.

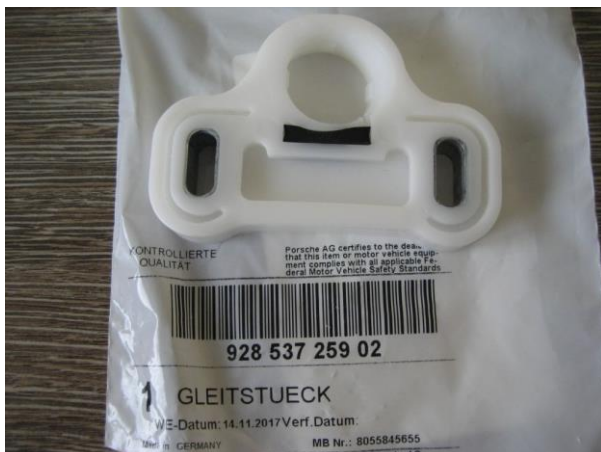
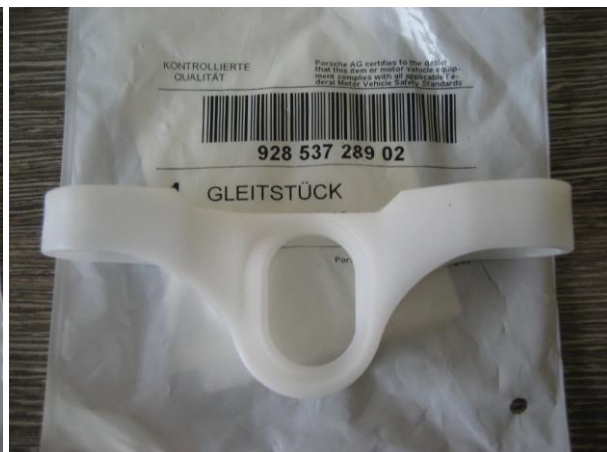
Zoals je in de foto goed kan zien heeft de glijder kleine nokjes om speling op te heffen en een door rubber aangedrukte lip die het laatste beetje moet opheffen. Slijtage treedt dus voornamelijk op deze plaatsen op.

Let op, de part nummers zijn verschillend:

Links: 928.537.289.02 en geleider: 928.537.259.02

Rechts: 928.537.290.02 en geleider: 928.537.260.02

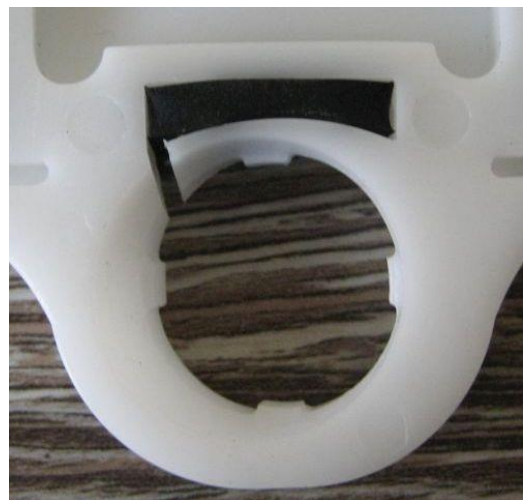
In bijgaande foto uit de PET applicatie zie je de buis (geel) die de ruit geleidt, en de twee glijders (rood) die bevestigd zijn aan de ruit.

Tevens zie je het hef mechanisme met de elektromotor en vertragingskast. Deze drukt via de tand-krans die je ziet een arm omhoog (of omlaag). Deze arm heeft op het einde een roller die in een rail aan de onderzijde van de ruit drager loopt. Item 3 is een gelagerd wieltje dat door de rail rolt als de ruit wordt bewogen. Dat is de eigenlijke plaats waar de ruit wordt opgetild.
