928. ABS-Sensor Reinigen und Wechseln HA

AUS PFF-WIKI, DER FREIEN WISSENSDATENBANK

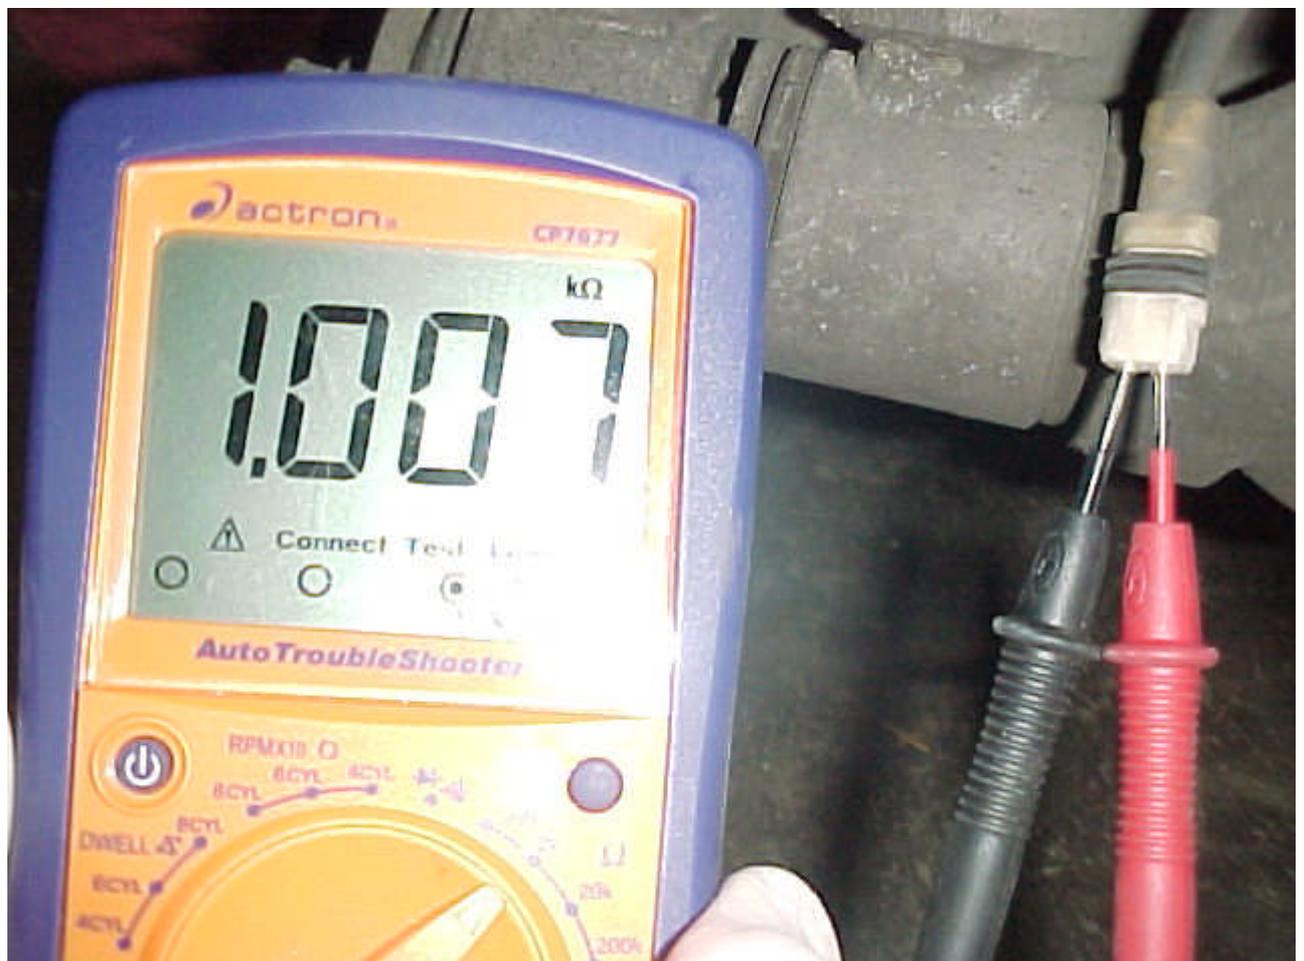
Zunächst habe ich erst mal den Fehlerspeicher des PSD/ABS ausgelesen und bekam einen "Faulty Sensor" hinten rechts. Bevor es an den Ausbau ging wurde der Sensor erst mal gemessen. Innenwiderstand war mit 1KOhm OK, auch wurde ein Spannungssignal am Stecker erzeugt wenn man das Rad drehte. Also konnte man zunächst vermuten, daß der Sensor nur verschmutzt war und ein nicht plausibles signal lieferte.

Der gemessene Widerstand am Sensor:

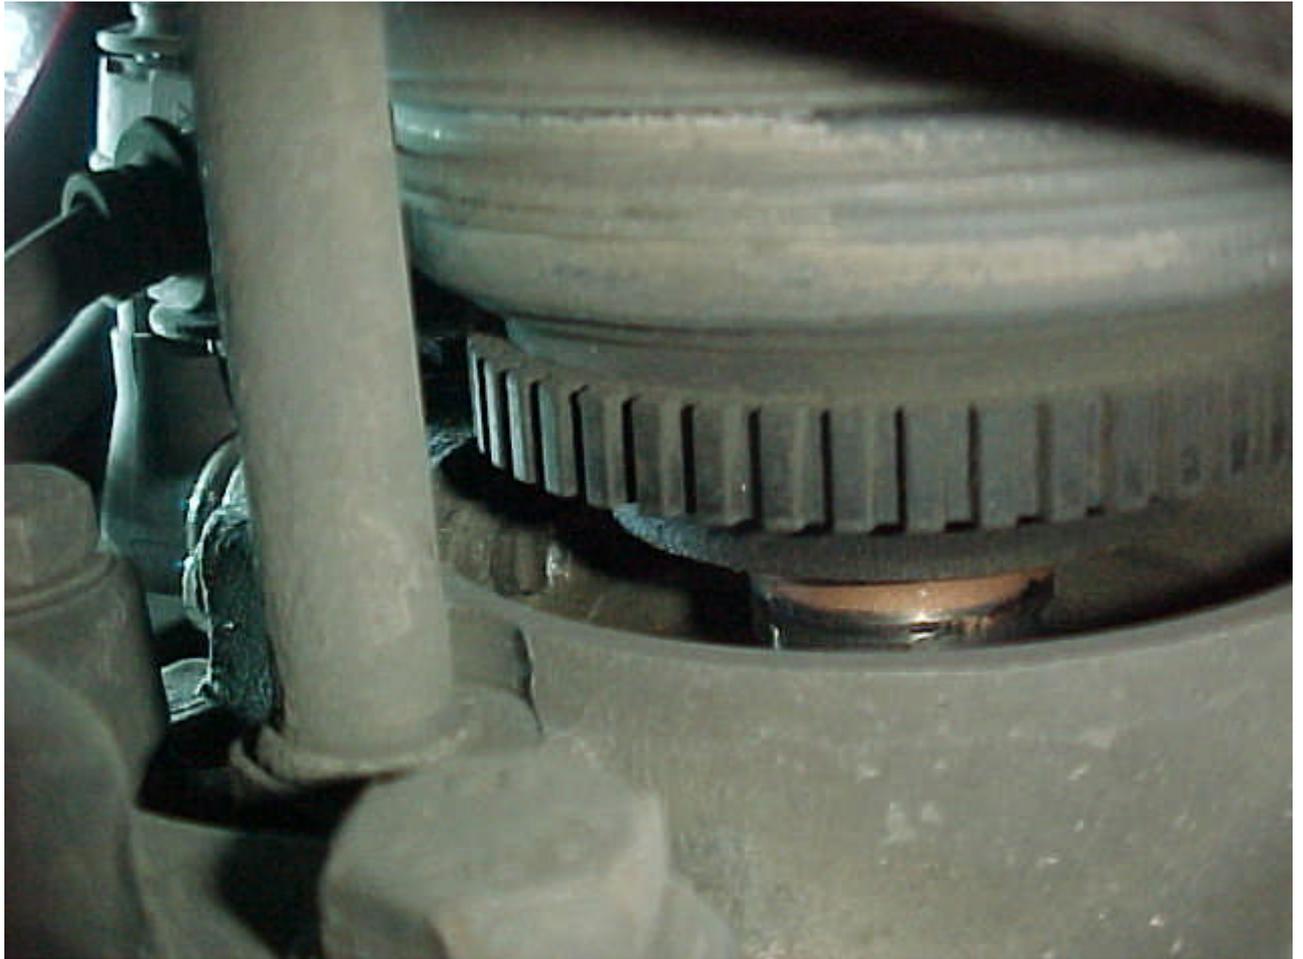
Zahnkranz mit der Sensorspitze oben im Bild.

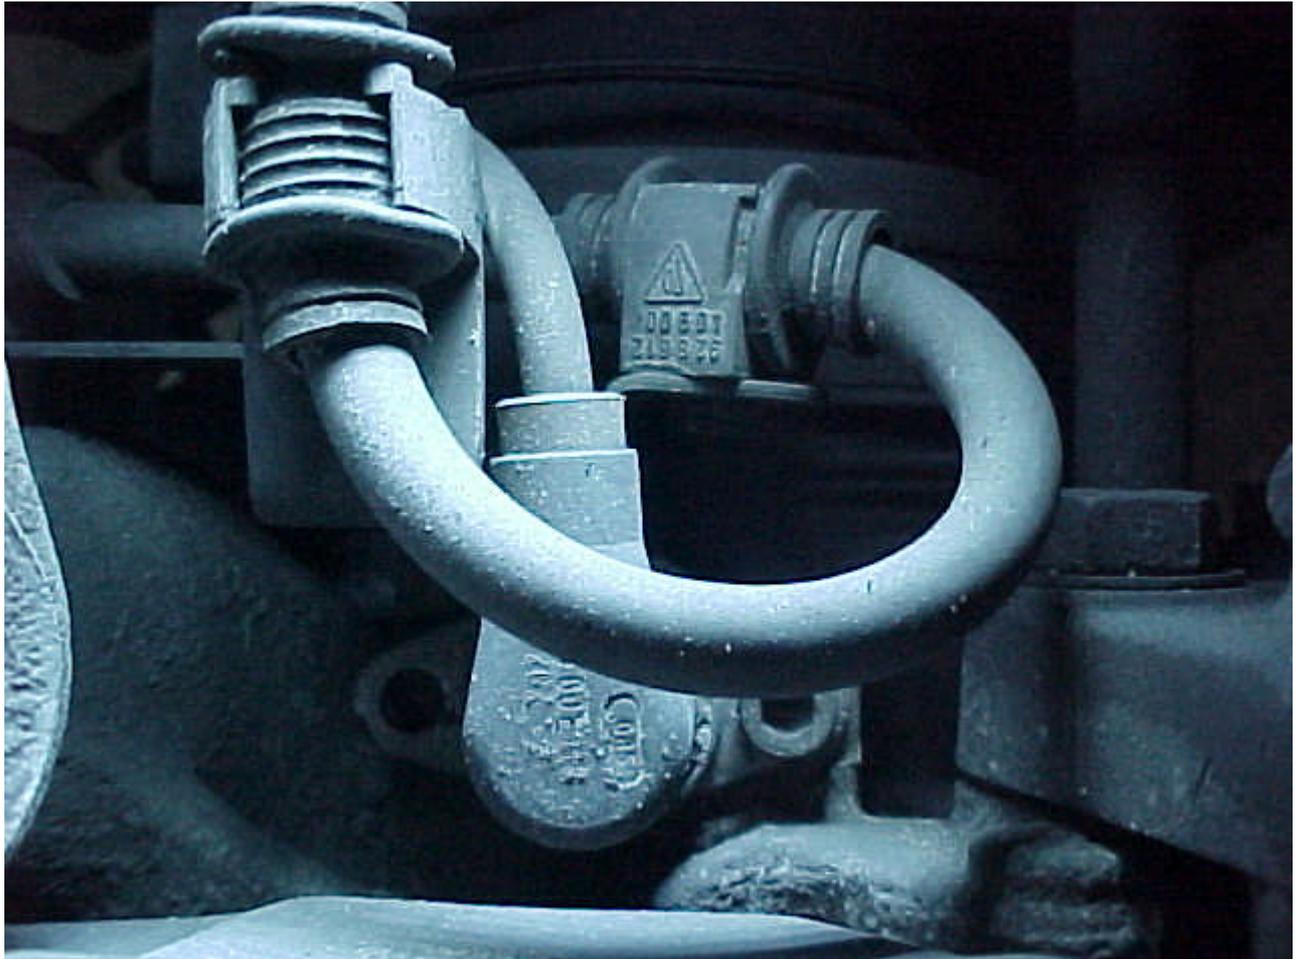
Der Sensor ist nur mit einer Inbusschraube an der Achse verschraubt. Hat man Glück dann lässt sich der Sensor nach entfernen der Schraube gut herausnehmen. Aber meistens kommt es zur bekannten Alu/Eisen Kontaktkorrosion die ein schönes weisses Pulver hinterlässt.

Der eingebaute Sensor

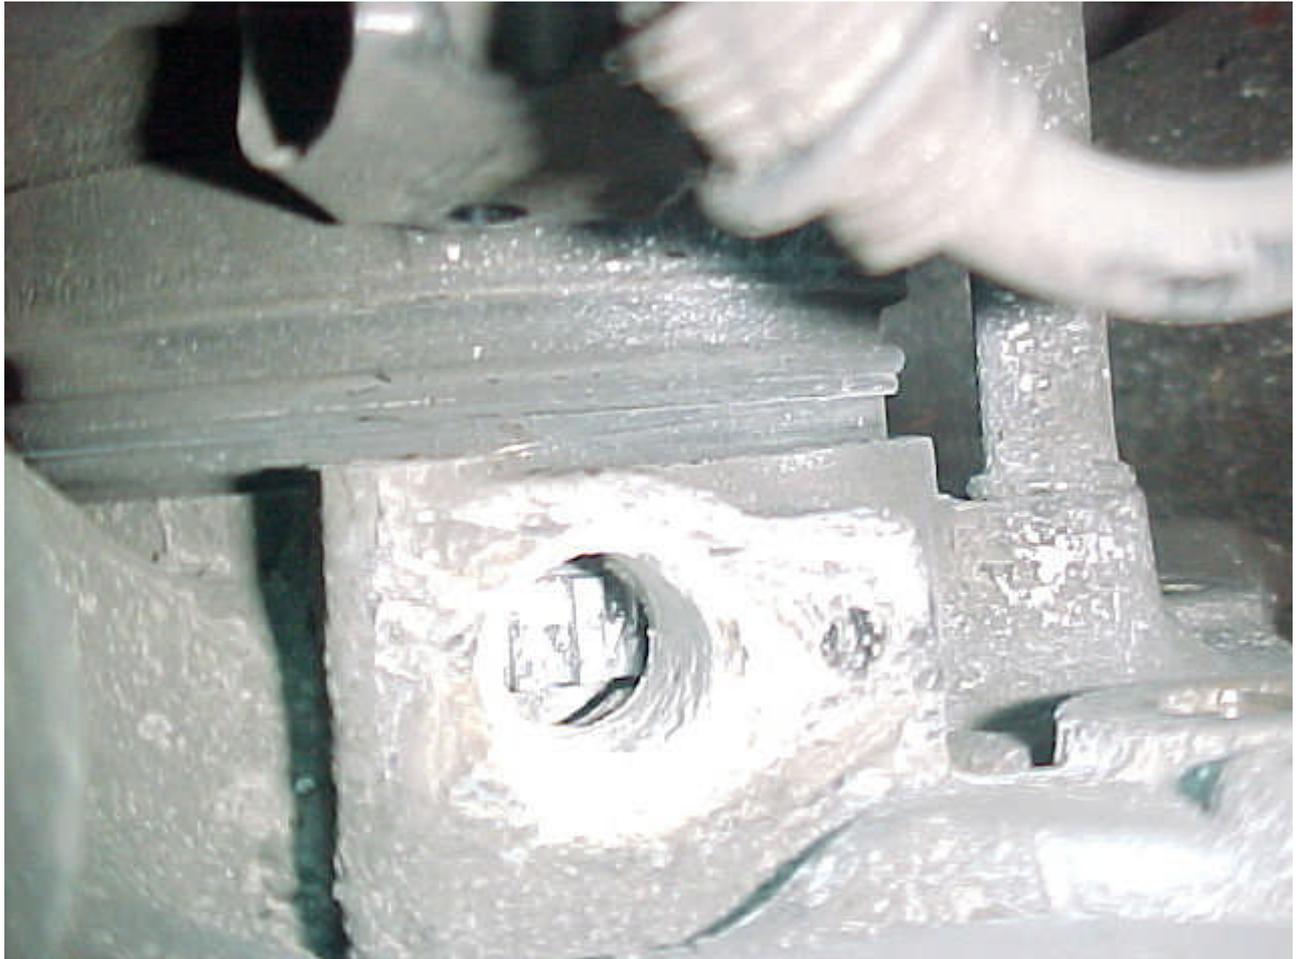
Mein Sensor verweigerte die Kooperation und ließ sich nur mit Feststellzange, Hebelwirkung und Geduld entfernen. Dazu unbedingt den Bremssattel abschrauben damit man mehr Platz hat um geeignete Hebelwerkzeuge anzusetzen. Ist der Sensor ausgebaut dann bietet sich folgendes Bild. Jede Menge Korrosion in der Sensoraufnahme.

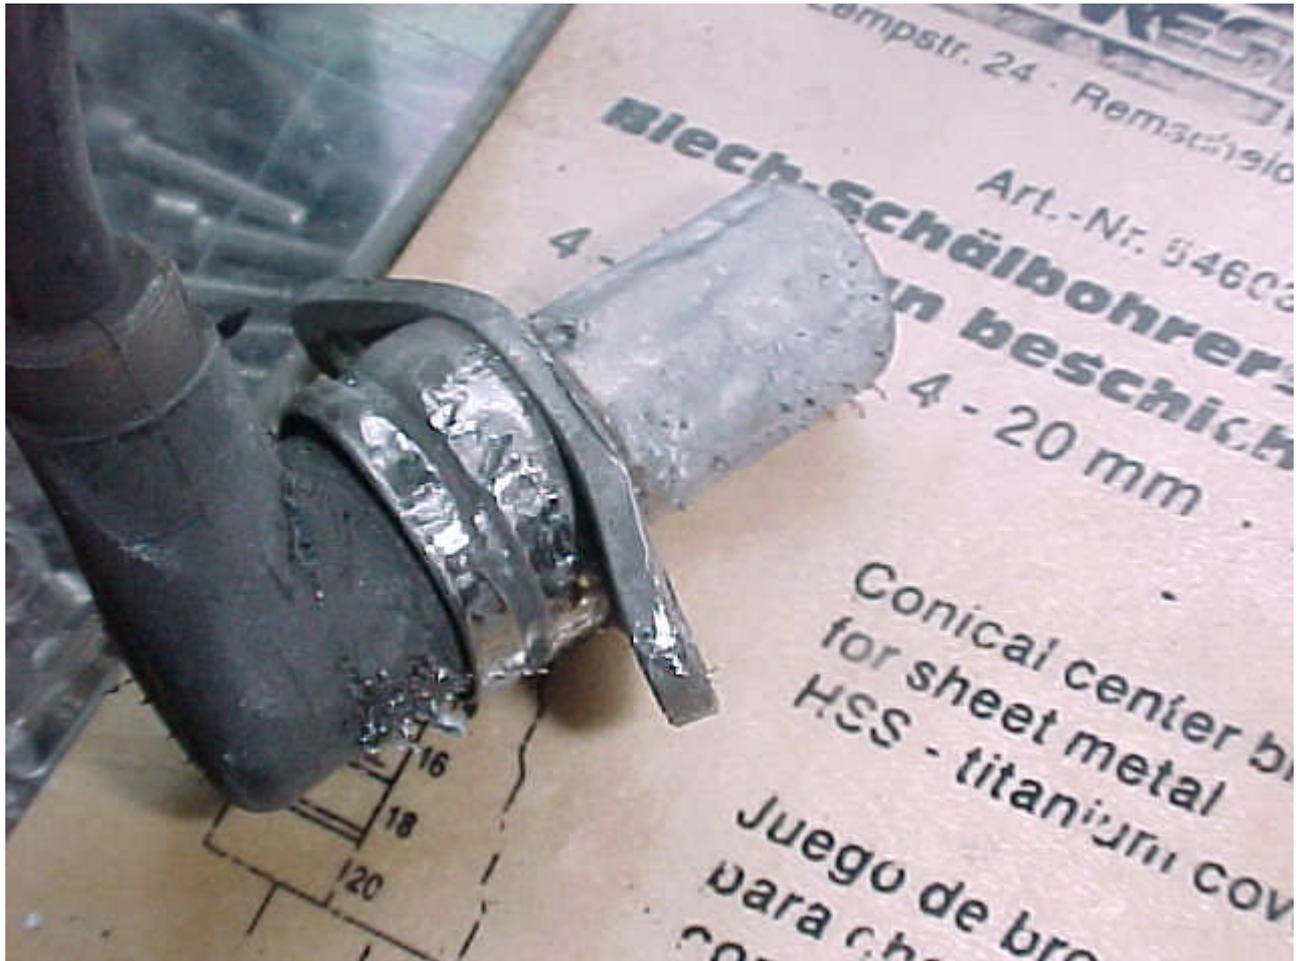
Der ausgebaute Sensor: Die Deformationen kommen von der Korrosion und der Druck der auf das Gehäuse ausgeübt wurde. Hier wurde kein Werkzeug eingesetzt! Kein Wunder das der Sensor nicht mehr so richtig wollte...

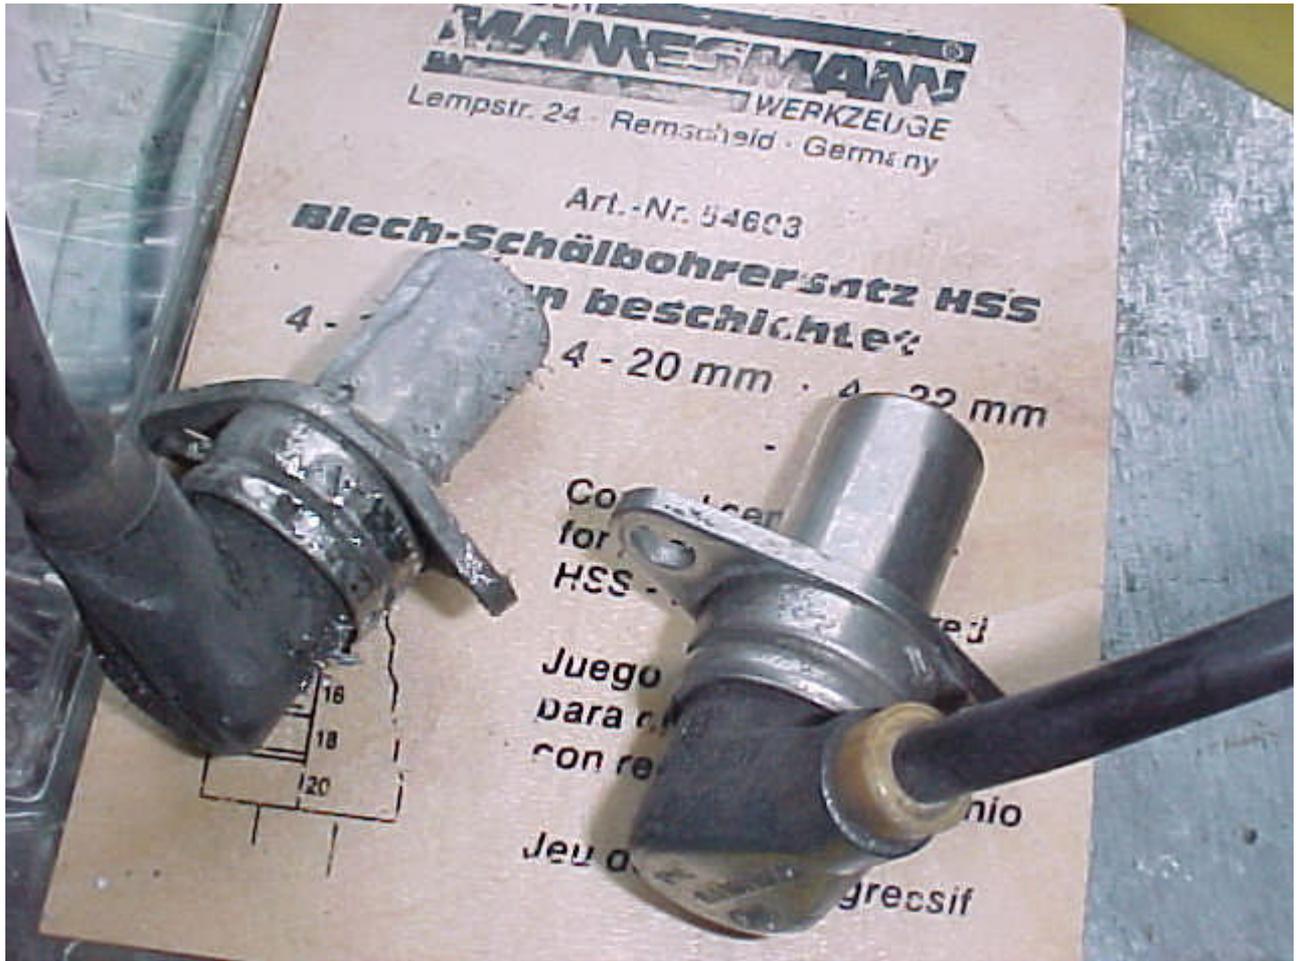
Vergleich Alt und Neu.

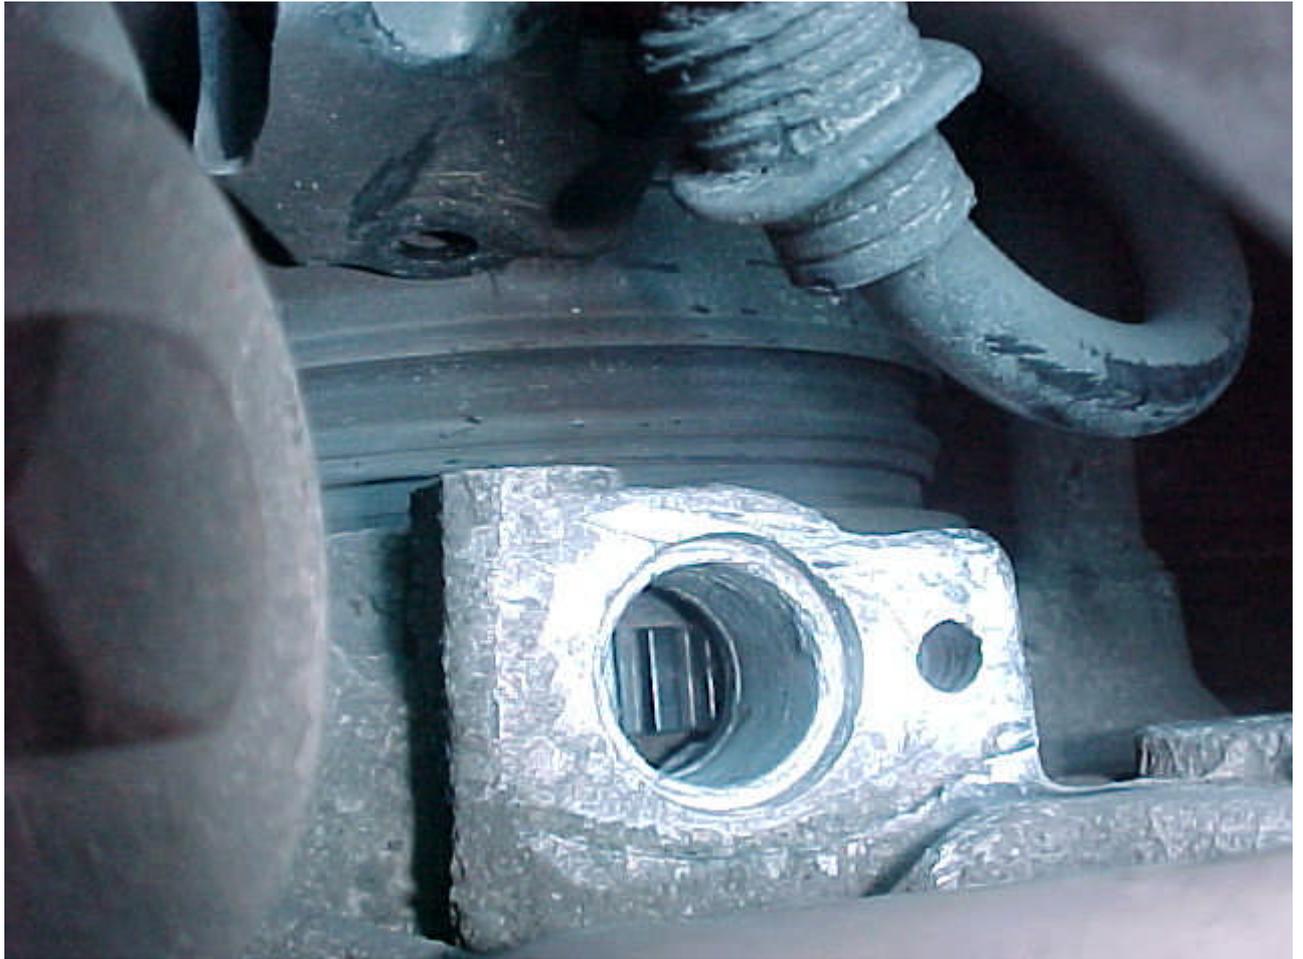
Die gereinigte Sensoraufnahme.

Jetzt den neuen Sensor gut mit Kupferpaste vorbehandeln, insbesondere dort wo es zur Kontaktkorrosion kam. Die spitze muss unbedingt sauber und frei bleiben! Danach wieder "Assembly in reverse order" Fehlerspeicher löschen und Probefahrt. Diesmal mit Erfolg! Keine Probleme, keine Systemausfälle.
