Rostschutzmittel im Test

Rost auf Raten

Drei Jahre lang gesucht, endlich gefunden - die beste Hohlraumkonservierung. Und die Erkenntnis: Rost kennt (fast) kein Erbarmen.

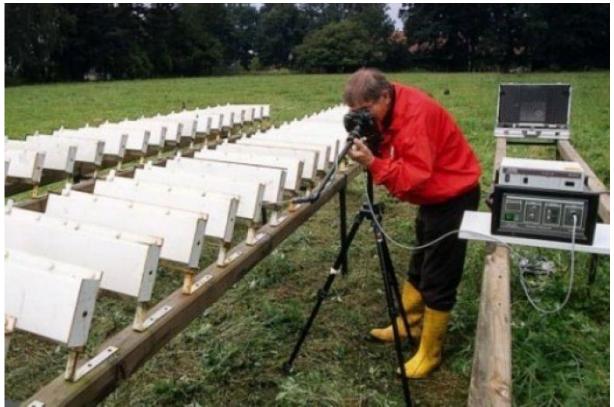
Alle sechs Monate untersuchte AUTO-BILD-Sachverständiger Wolf Gudlat mit einem Storz-Endoskop die Testbehälter auf dem Freigelände der Uni Oldenburg.

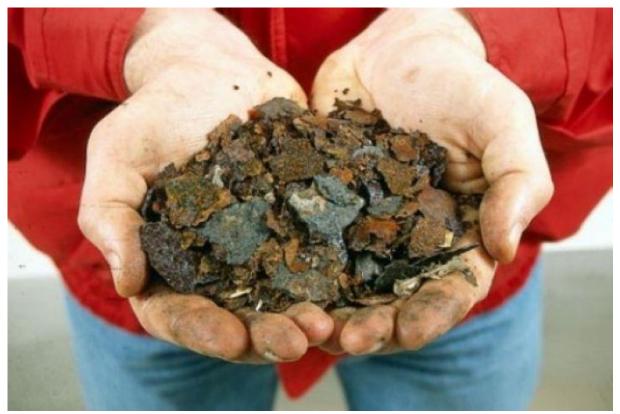
Zwei Hände voll Rost nach nur drei Jahren: Unser Test zeigt, das eine aufwendige Rostschutzkur leider auch so enden kann.

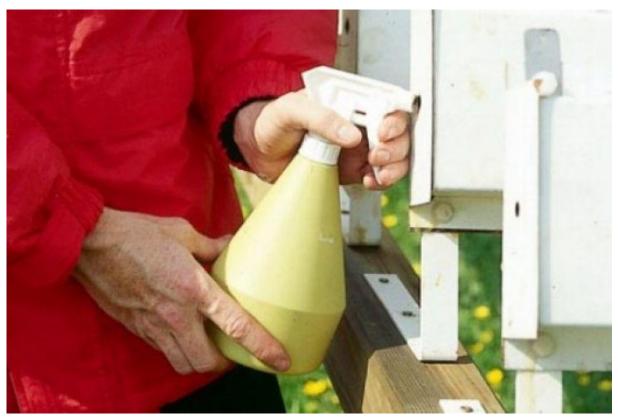
Der Salzkonzentration auf der Autobahn nachempfunden: Die Kästen werden im Winter mit einer vierprozentigen Salzlösung besprüht.

So wurde getestet Die Kästen: 60 cm lang, aus Original-Karosserieblech, 0,7 mm Stärke. Formal sind sie Autoschwellern nachempfunden. Heißt: Genau wie diese haben unsere Kästen Abflusslöcher für Wasser und innen eingeschweißte Bleche, die einen Schweller stabilisieren. Außen wurden sie weiß lackiert, genauso grundiert wie ein richtiges Auto. Die Rostschutzbehandlung: Bevor wir die Hohlraumversiegelungen auftrugen, ließen wir die Kästen innen anrosten. Dieser leichte Oberflächenrost entspricht einem schlecht konservierten Wagen nach drei bis fünf Jahren. Erst jetzt verschraubten wir die Kästen, füllten sie nach Herstellerangaben mit Konservierer. Wichtig: Temperatur und Druck. Die Verwitterung: Im Gelände der Uni Oldenburg kamen die Kästen ins Freie. Im Winter sprühten wir eine vierprozentige Salzlösung in die Kästen. Diese entspricht genau der Salzkonzentration, die auf der Autobahn gestreut wird. Alle sechs Monate gab es eine Kasten-Kontrolle.
