## **Schocki's Winterprojekt: ZR, PorKensioner, WaPu, Kühler, Ölpumpe usw.**

**Erster Tag 10.10.2009**

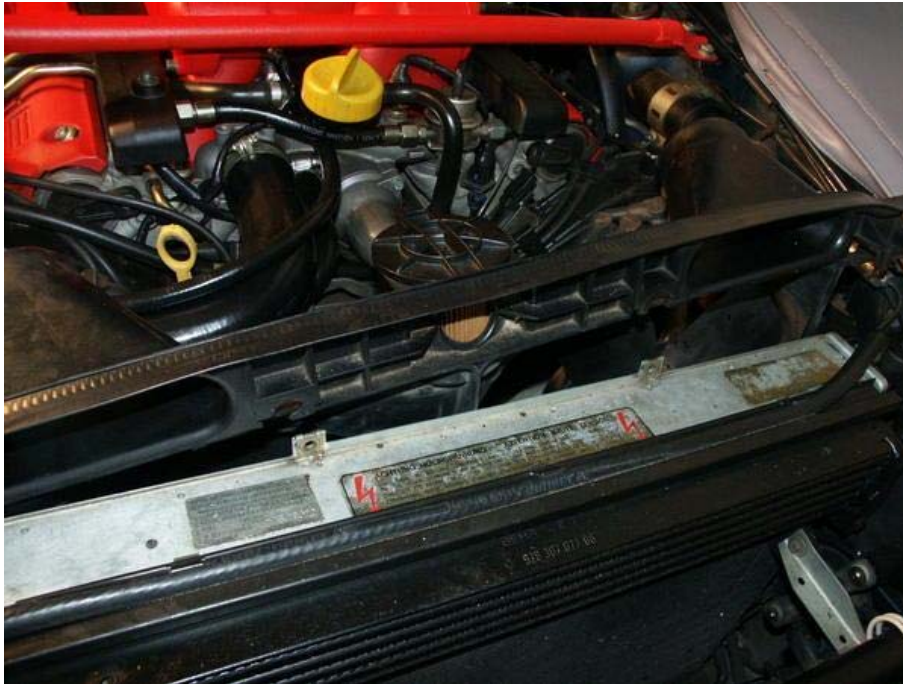
Zunächst erst mal die Stecker der Lüftermotoren trennen und die Kabel vorsichtig aus den Halteclips ziehen. Vorher natürlich nicht vergessen die Batterie abzuklemmen. Die Lüftermotoren sind oben nur durch zwei Blechschrauben gesichert und lassen sich anschließend nach Oben herausziehen. Unter Umständen muss oben der Kühlmittelschlauch auf der Beifahrerseite gelöst werden.

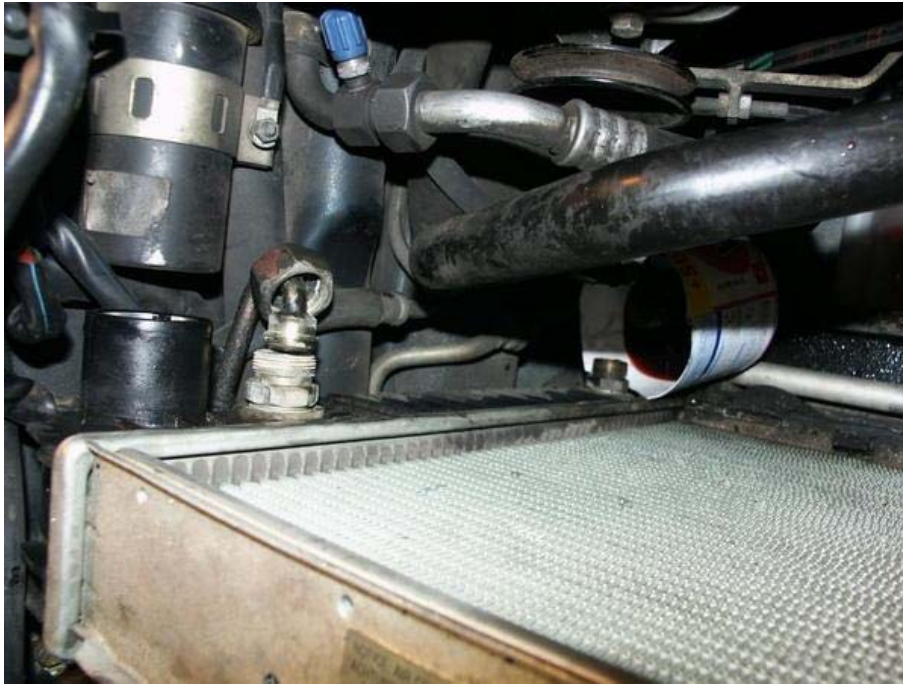
Nächster Schritt: Ausbau des Kühlers und das Ablassen des Kühlmittels. Zunächst den Kühlmittelschlauch vom Thermostaten oben und unten lösen. Den Schlauch oben abziehen und sachte nach unten drehen um das Kühlmittel aufzufangen. So gibt es weniger Schweinkram als wenn man die Ablassschraube des Kühlers benutzt. Die ATF-Leitungen der Automatik sind mit 27 mm und 32 mm Maulschlüsseln leicht zu lösen, es entweicht ca. 1/4 Liter ATF.

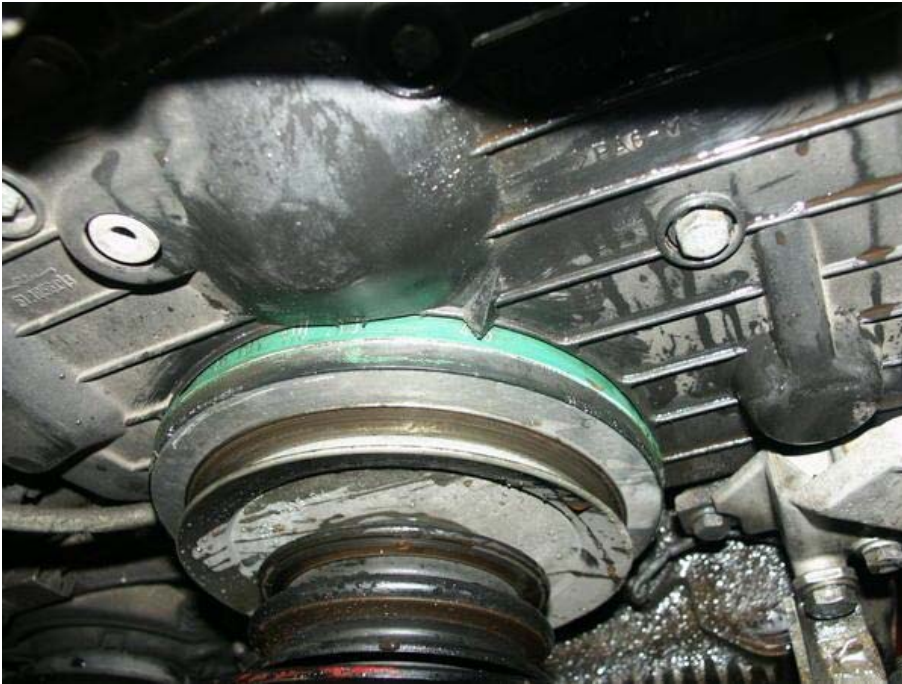
Im nächsten Schritt wurden alle verbliebenen Keilriemen entfernt und der Motor auf 45 Grad vor Zünd-OT gedreht. Der große Schwingungsdämpfer hat dafür an der Kurbelwelle eine eigene Markierung. Nur in dieser Position ist sichergestellt, dass Kolben und Ventile sich bei der späteren Zahnriemenmontage nicht berühren können.

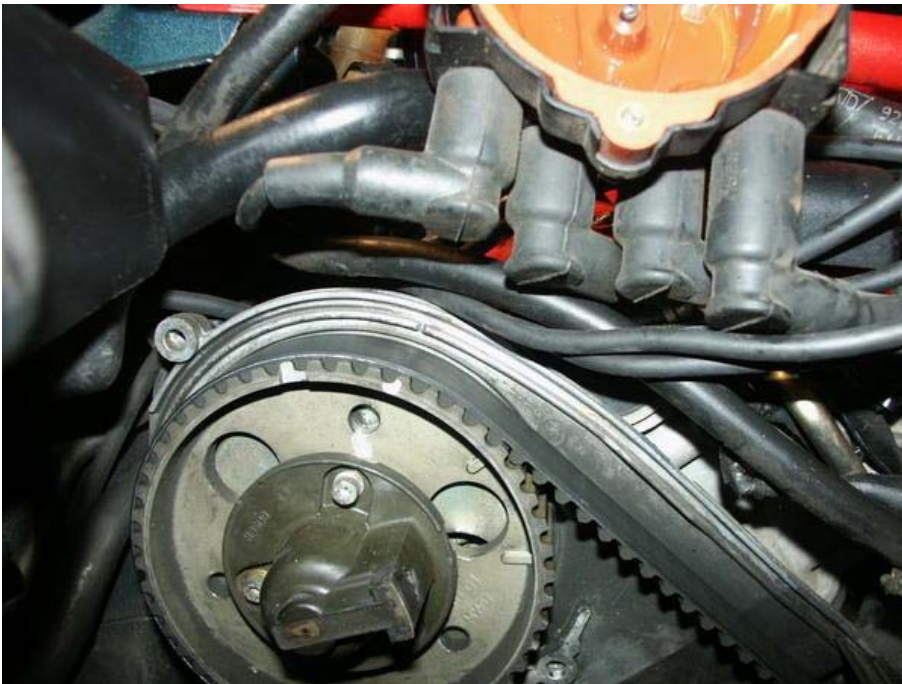
An den Stirnrädern der Nockenwellen ist so eine Markierung nicht vorhanden, einfach mit ein wenig Farbe die Position markieren.

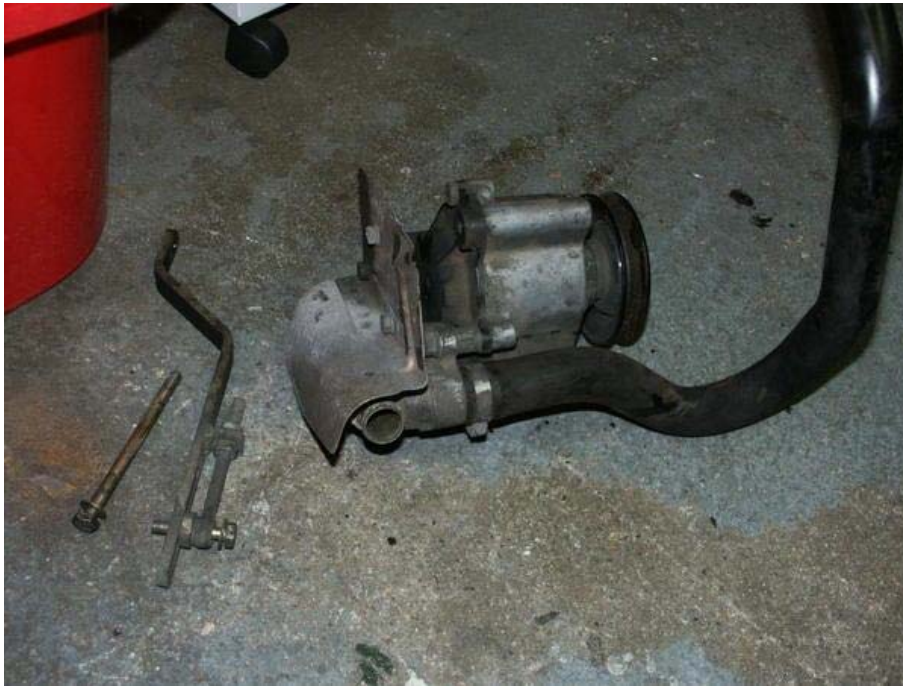
Die ausgebaute ZL:

Zum Schluss habe ich dann noch die Zusatzluftpumpe ausgebaut. Diese ist seit 2006 nicht mehr angeschlossen, da die eingeschweißten Vorkatalysatoren die Pumpe überflüssig gemacht haben. Der neue Zahnriemenspanner (PorKensioner) wird ohne Halterung für die Zusatzluftpumpe eingebaut, so kann man ein paar Gramm Gewicht sparen... 🤔

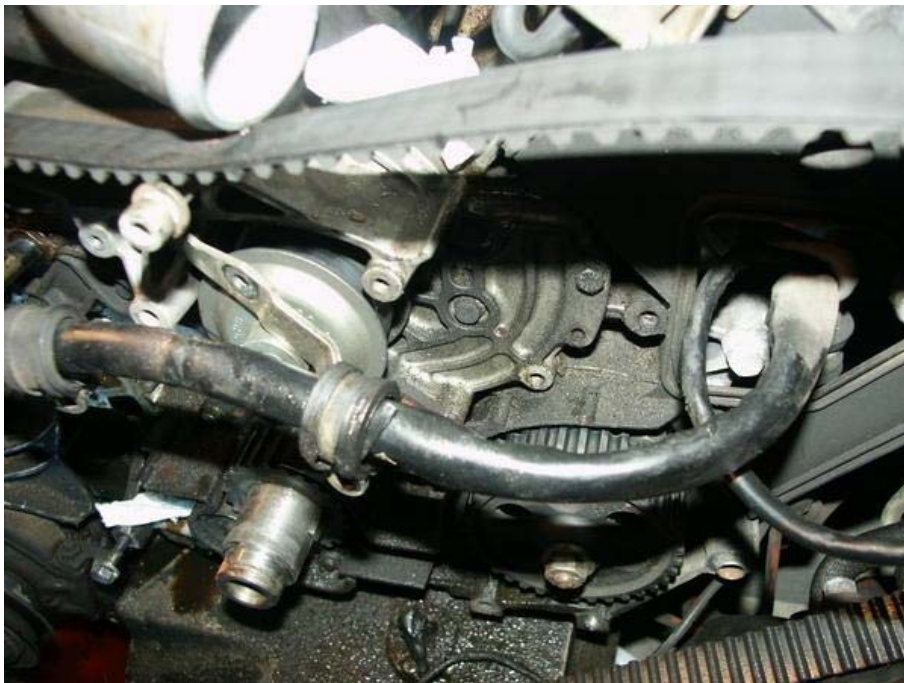
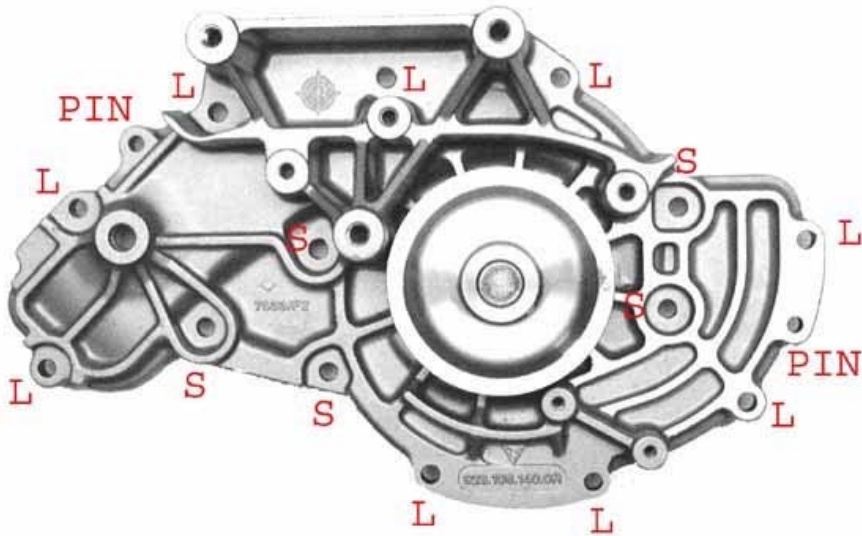
Das war es dann (fast) für heute. Hier noch ein Bild der einzigen Schraube an der WaPu die NACH der Abdeckung eingesetzt wird. Im Übersichtsbild für die Schraubenlängen ist es das Loch rechts unter dem Wort "PIN". Das Bild beschreibt welche Schrauben wo hineinkommen in die neue WaPu. "L" für long oder 25 mm und "S" für short oder 20 mm Länge.

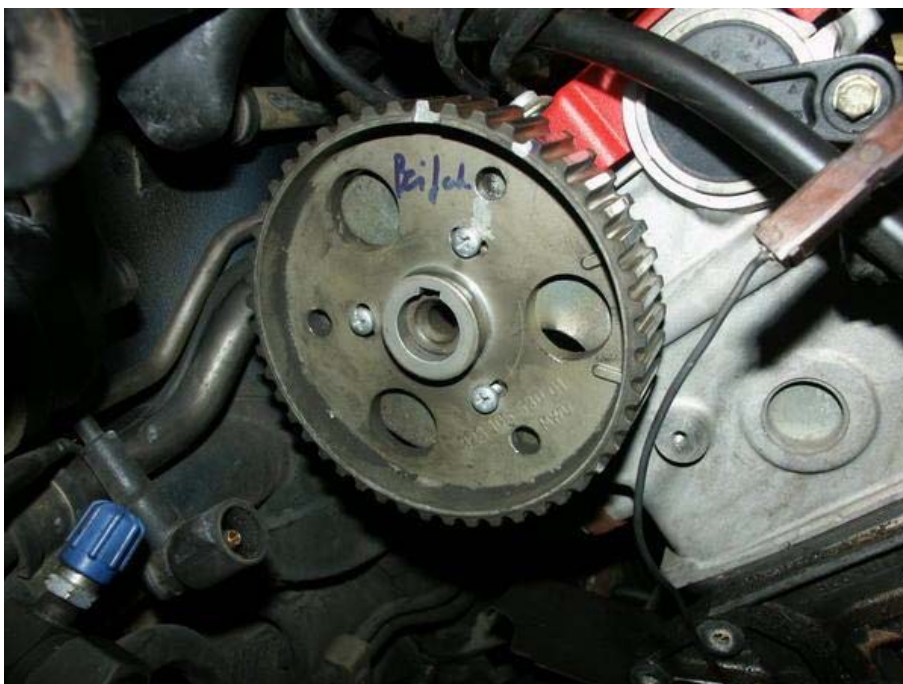
Als nächster Punkt standen die Sitnräder der beiden vom Zahnriemen angetriebenen Nockenwellen an. Bevor die vorderen Schrauben gelöst werden ist es wichtig nach dem Entfernen des Verteilerfingers die vorhandenen Schrauben mit M5x15 zu ersetzen. Ansonsten verstellt sich die Steuerzeit wenn die Stirnschrauben gelöst werden.

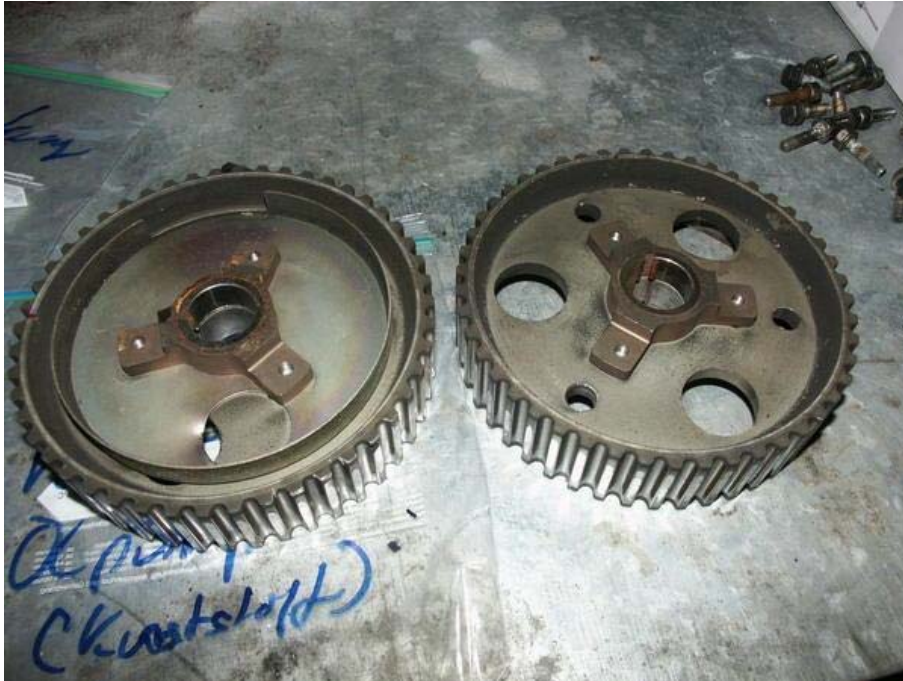
Hier die Rückseite, man kann den Grund für die Fixierung sehen.

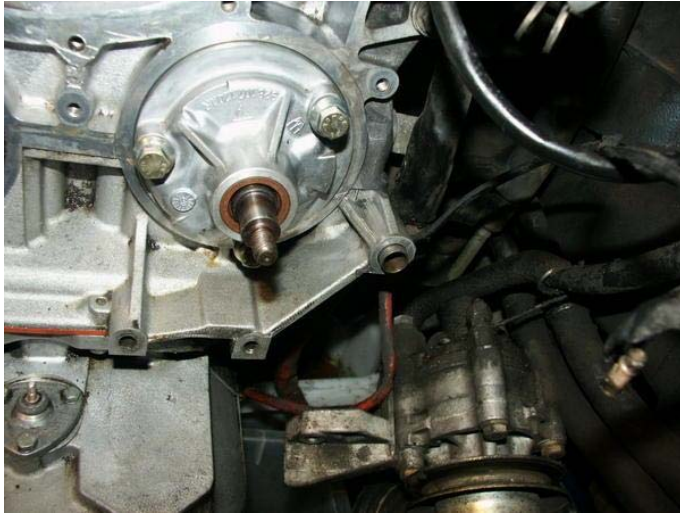
Ölpumpe kurz vor der Demontage.

Dann kam als nächstes die Ölpumpe an die Reihe. Zur Demontage sind nur die drei Schrauben zu lösen das ist alles. Durch den eingesetzten O-Ring kann man diese nicht einfach herausziehen. Ich habe dazu nach entfernen der Schrauben das Stirnrad wieder provisorisch aufgesetzt und dann einen geeigneten Hebel angesetzt um die Pumpe zu entfernen. Kein Problem. Die Ölpumpe bekommt einen kompletten Dichtsatz: 1x hinterer O-Ring, 3x O-Ringe hinter den Befestigungsschrauben und 1x Wellendichtring.

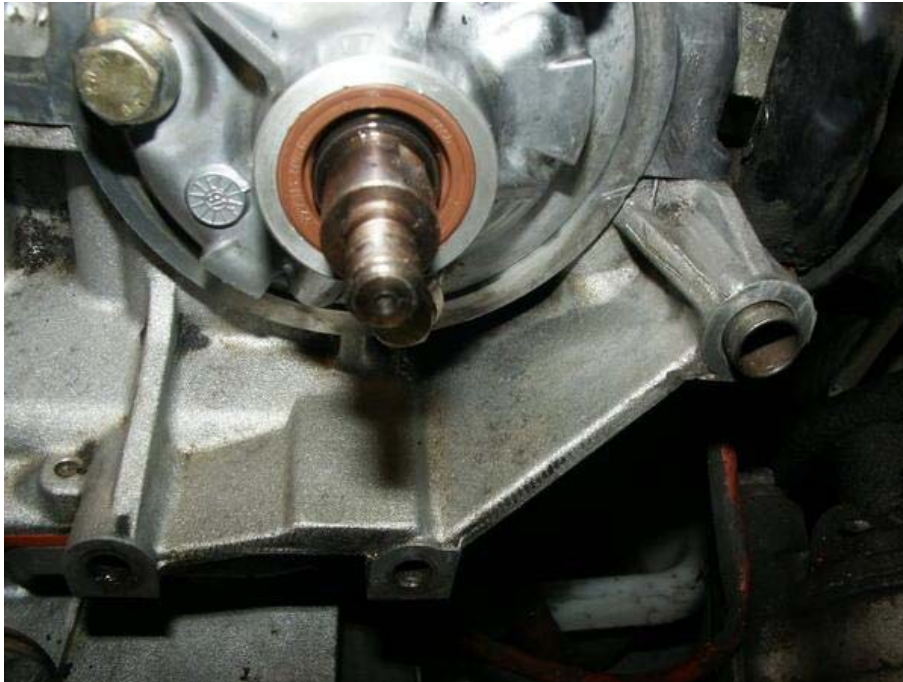
Zunächst habe ich die Ölpumpe mit neuen O-Ringen und Wellendichtring versehen und wieder eingebaut. War alles noch Original und die O-Ringe waren schon fast zu Plastik geworden 😞

Hier die Größe des Wellendichrings für die Ölpumpe: 20 x 30 x 7 R02 (Teilenummer: 999 113 275 40)

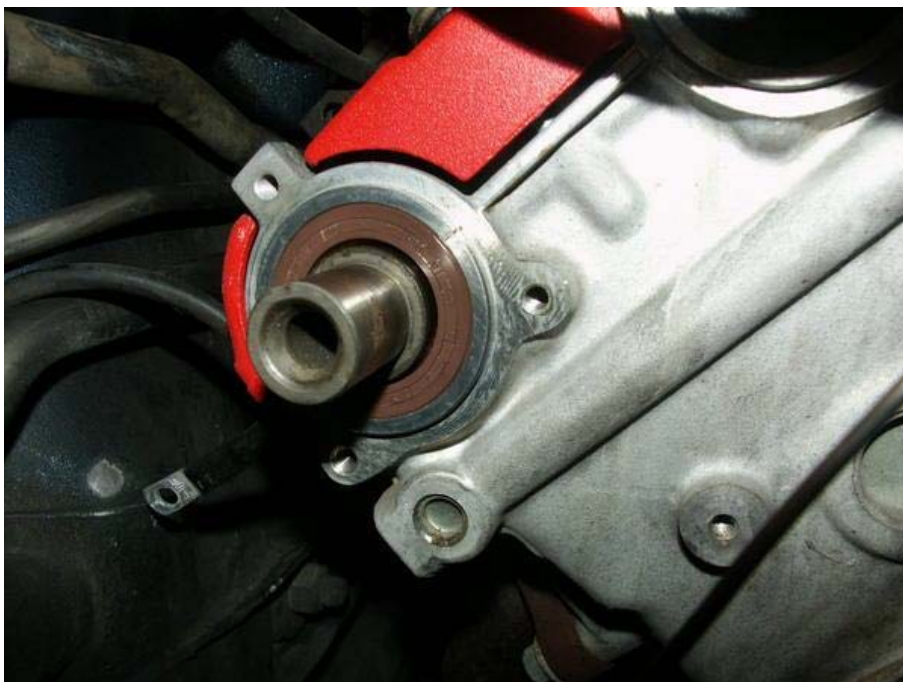
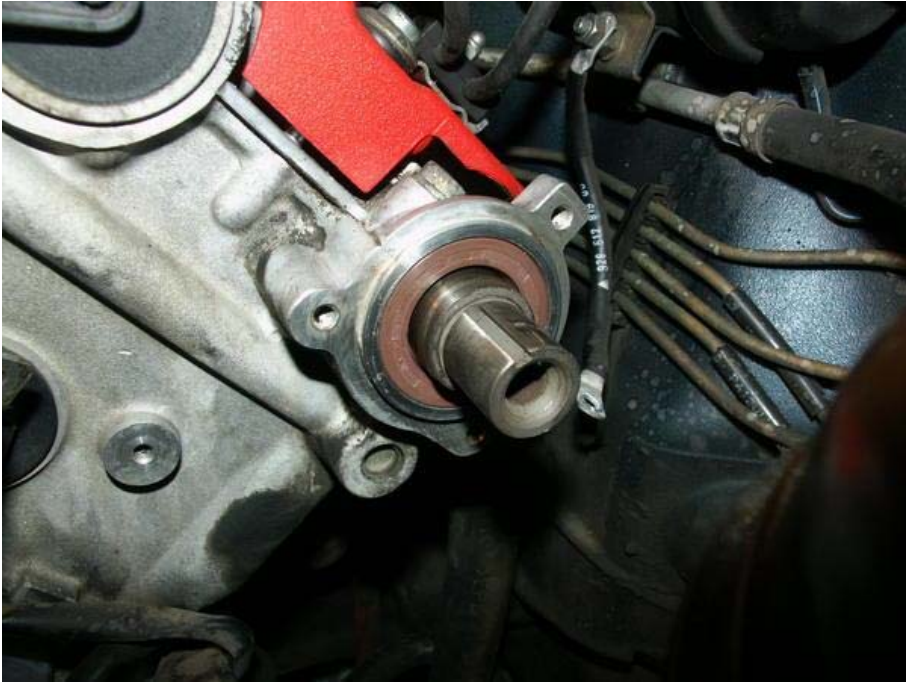
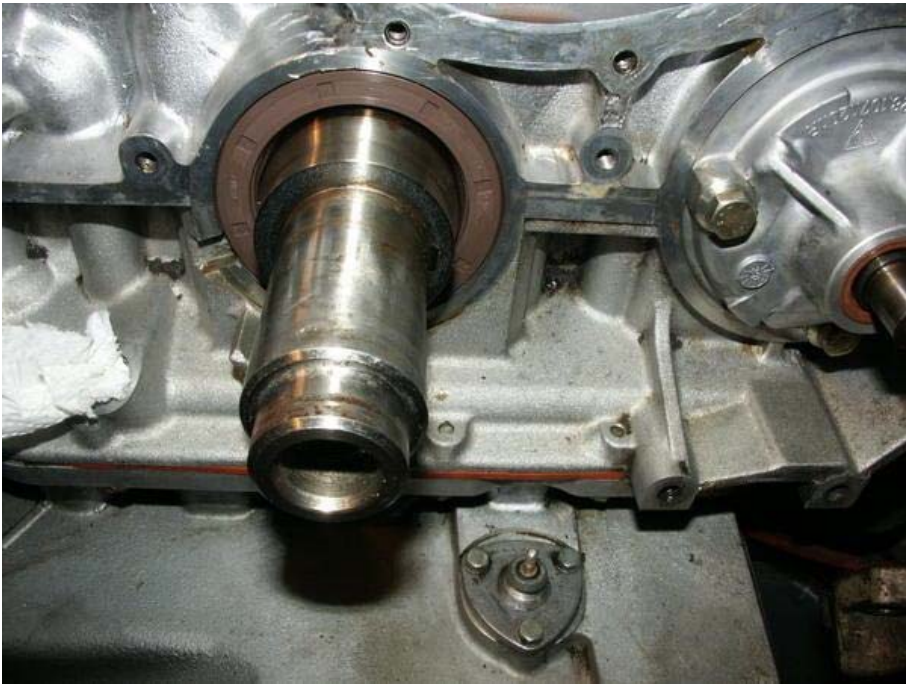
Dann wurden die Wellendichringe der Nockenwellen und die Kurbelwelle gewechselt.

Nockenwellengröße: 30 x 47 x 7

Kurbelwellengröße: 60 x 85 x 10 R02

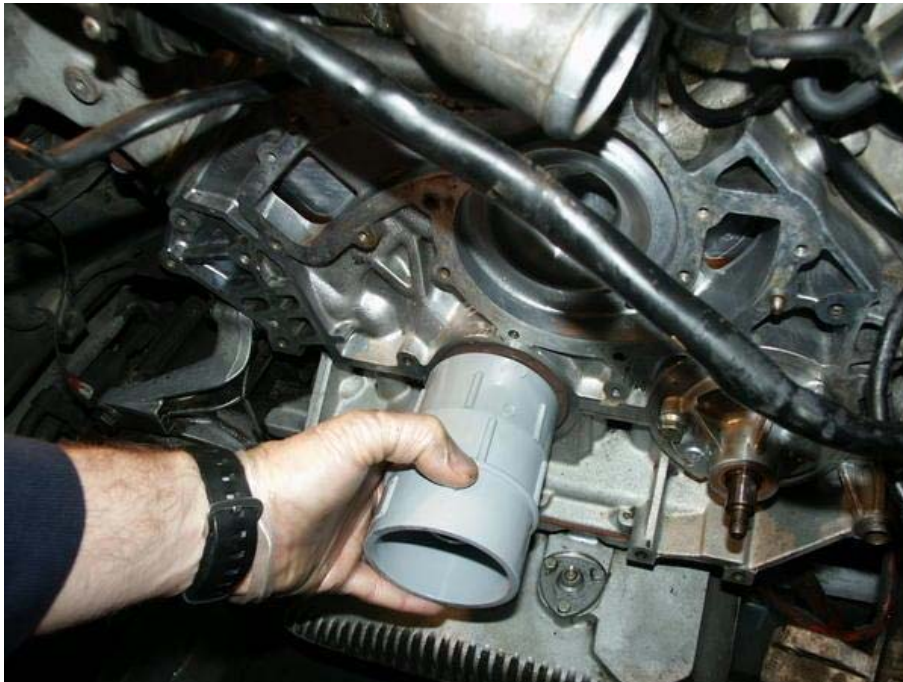
Um den KW-Dichtring sauber einsetzen zu können, habe ich ein Stück PVC\_Rohr aus dem Baumarkt verwendet (Aussendurchmesser ca. 82 mm)

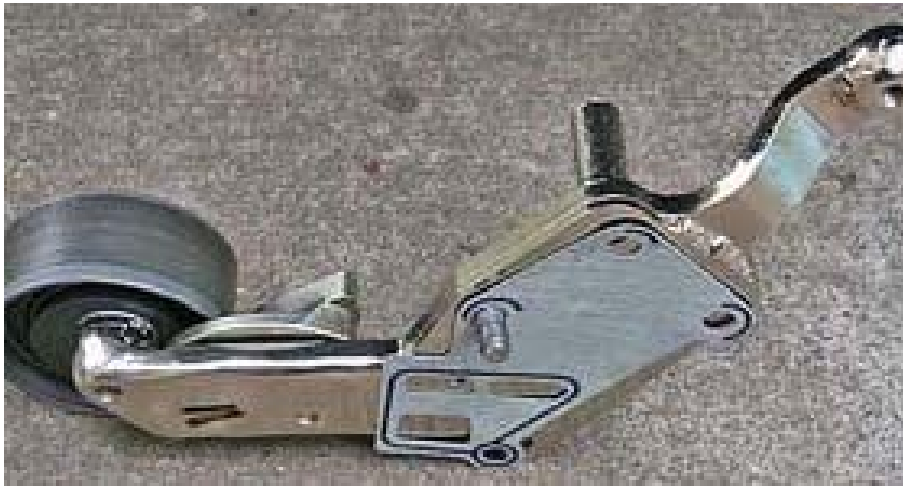
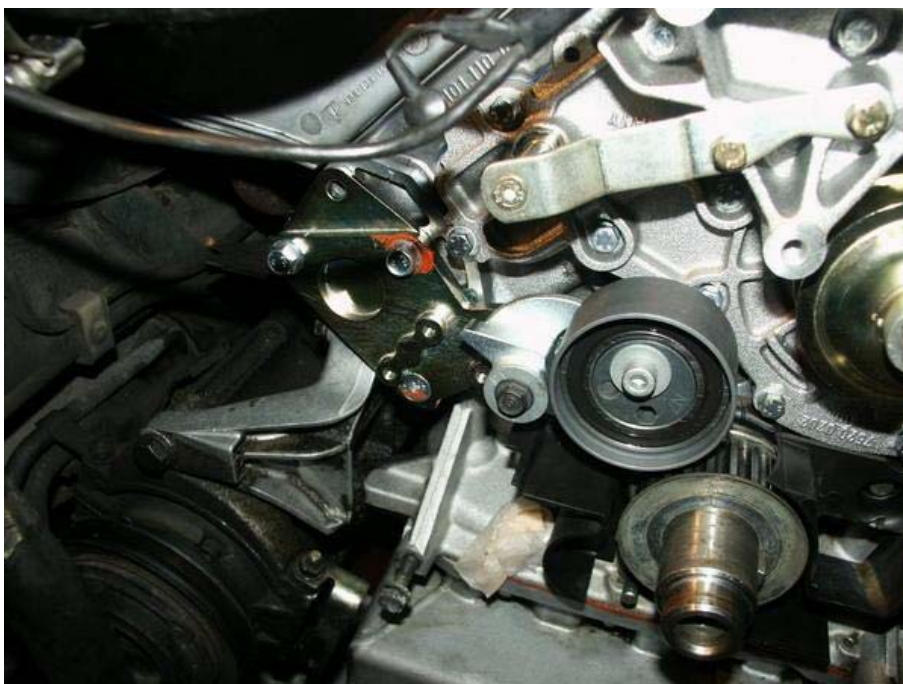
Jetzt die Papierdichtung hinten auf der Halterung in Position bringen (Diese kann bei der zweiten Generation entfallen). Die Schraube die in das Loch im Block geht wo Öl austritt mit etwas Silikon aus dem Autozubehör einstreichen (sieht man im Foto gut am roten Silikon) und montieren. Der Porkensioner wird nun mit 20 NM am Motor verschraubt. Hier auf KEINEN Fall Loctite verwenden (wie bei allen Schrauben die in den Motor gehen).

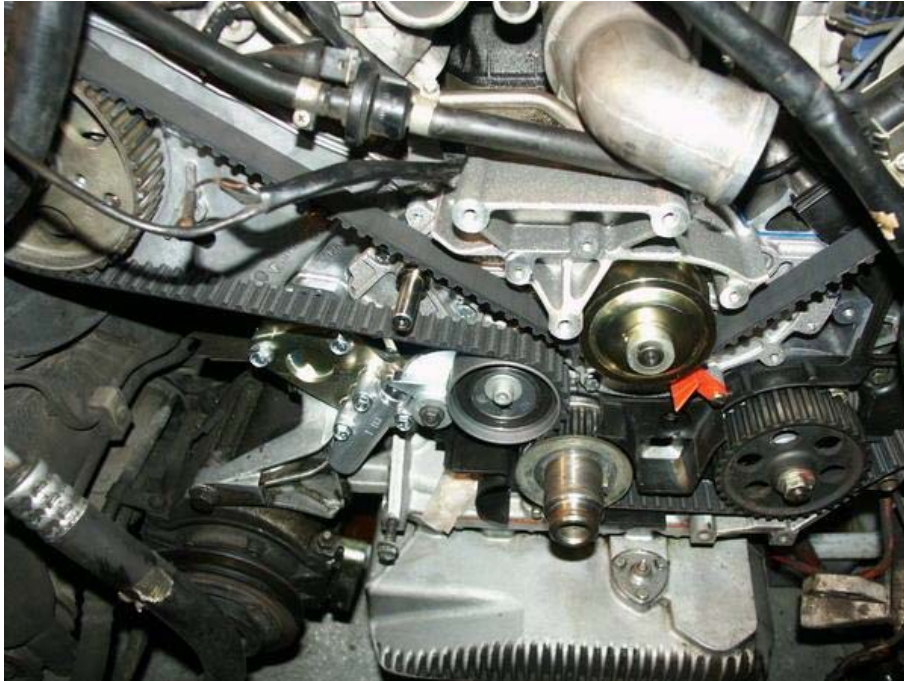
Dann ist der hydraulische Zahnriemenspanner dran. Einfach mit den 3 mitgelieferten Schrauben montieren (Loctite nicht vergessen) und mit 9 NM festziehen. **ACHTUNG!!!** Jetzt **NOCH NICHT** den Pin aus dem Spanner ziehen!!!

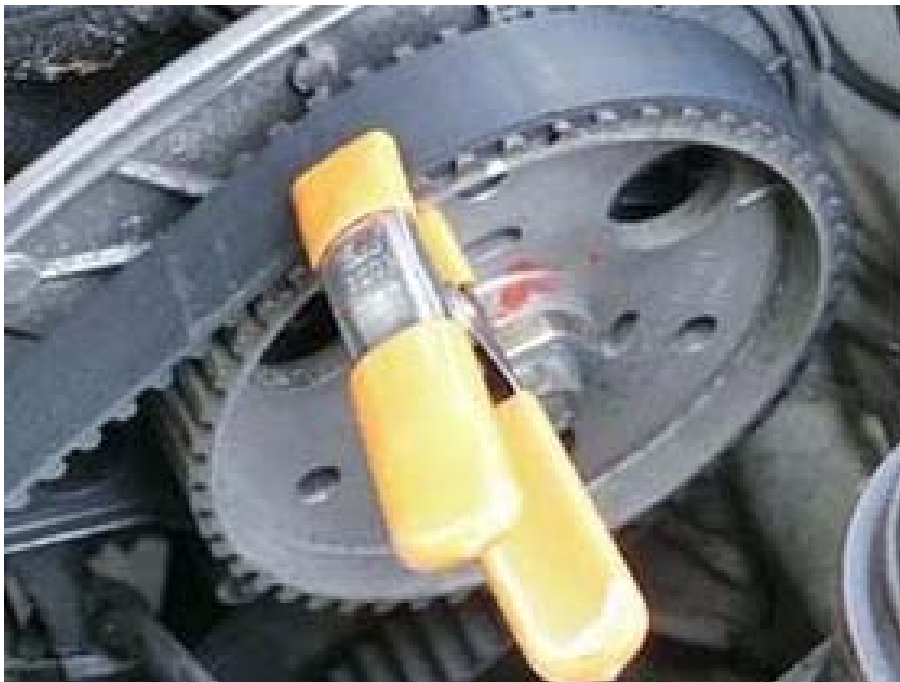
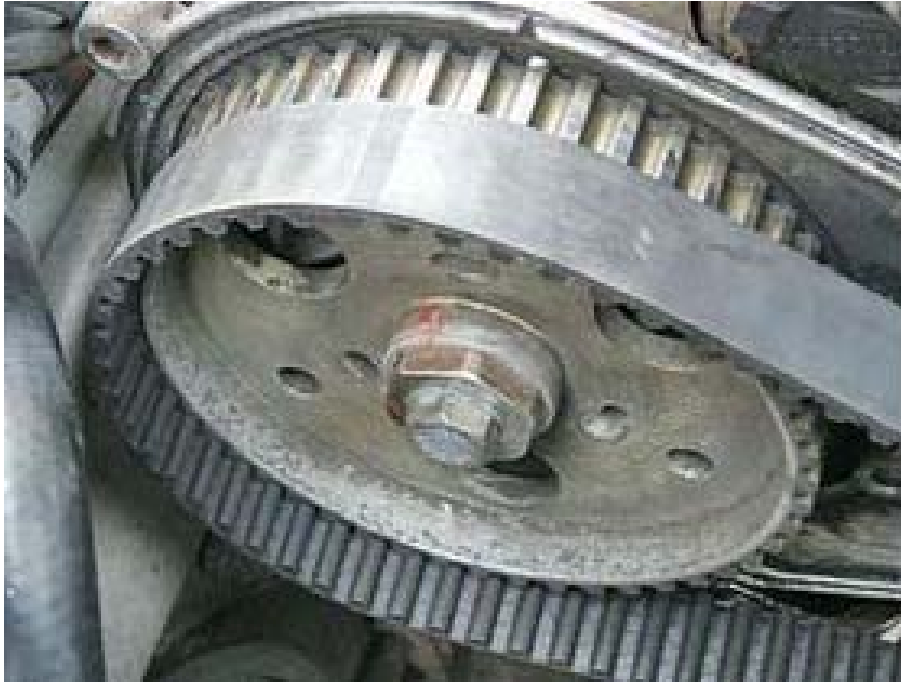
Jetzt den Zahnriemen auflegen. Dort bin ich von der Kurbelwelle über die Ölpumpe, zum Stirnrad (Fahrerseite) , Wasserpumpe und über das Stirnrad (Beifahrerseite) vorgegangen.

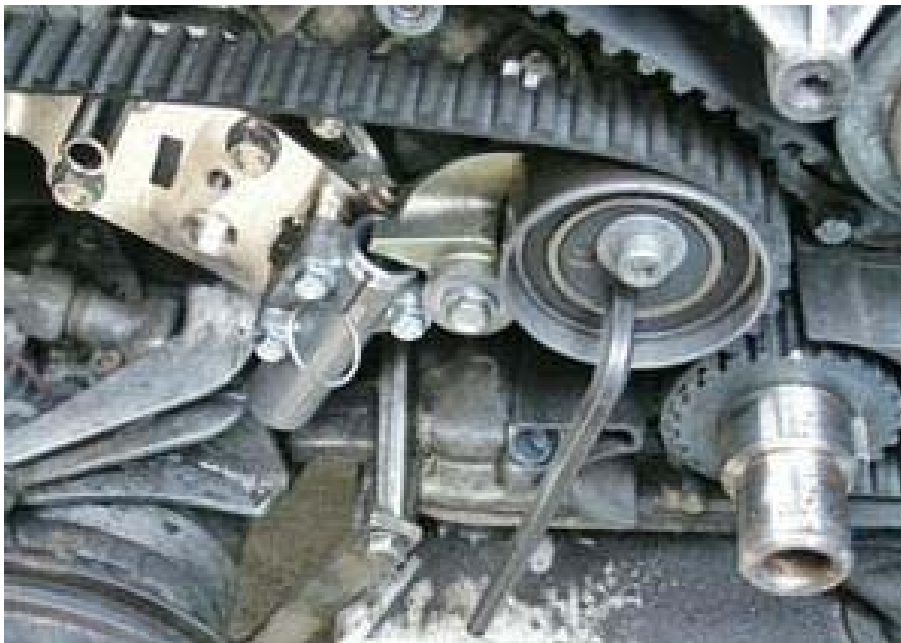
Jetzt einen 8 mm Inbusschlüssel in die Spannrolle einsetzen und diese im Uhrzeigersinn drehen. So wird der Spannhebel gegen den hydraulischen Spanner gedrückt. Dann etwas mehr Kraft aufwenden und den Kolben des Zahnriemenspanner leicht eindrücken. Jetzt kann der Sicherungspin gezogen werden.

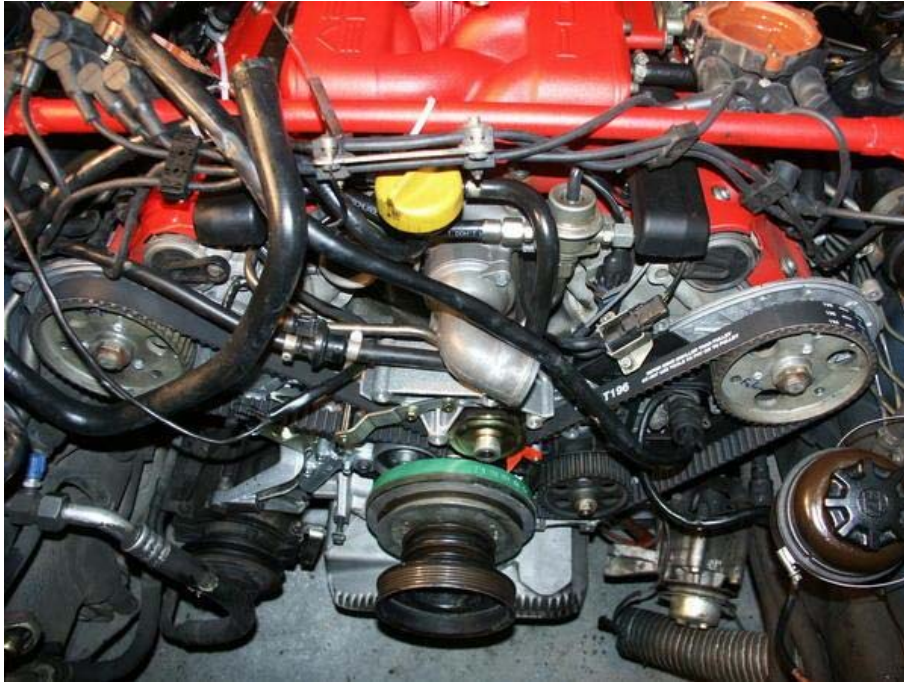
Jetzt haben wir den Schwingungsdämpfer und Keilriemenscheiben wieder provisorisch montiert um mit der Zentralmutter den Motor mehrmals durchzudrehen. Das ist notwendig um die Steuerzeit zu kontrollieren und um dem Porkensioner etwas Zeit zu geben den Zahnriemen gleichmäßig zu spannen. Der Zahnriemen sollte jetzt sauber auf den Stirnrädern laufen.

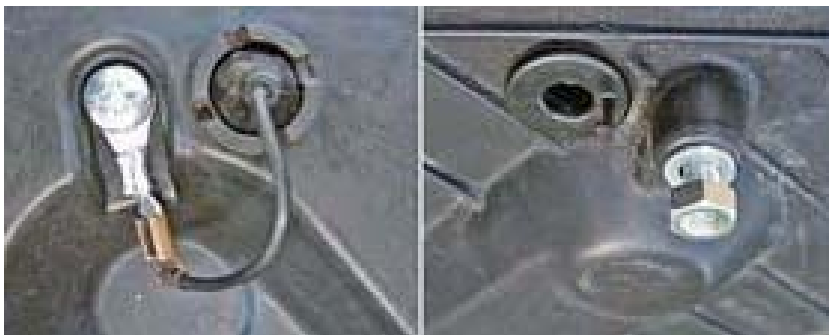
Wenn alles OK ist dann die ZR-Abdeckungen wieder montieren. Dabei ist darauf zu achten, dass der Warnkontakt gegen Masse gelegt wird. Die Kabel sind im Satz dabei und einfach zu montieren. In die mittlere Abdeckung wird von hinten eine Schraube eingesetzt, dort wo der Ölmesstab später verschraubt wird. Das auf jeden vorher machen bevor die Abdeckung montiert wird.

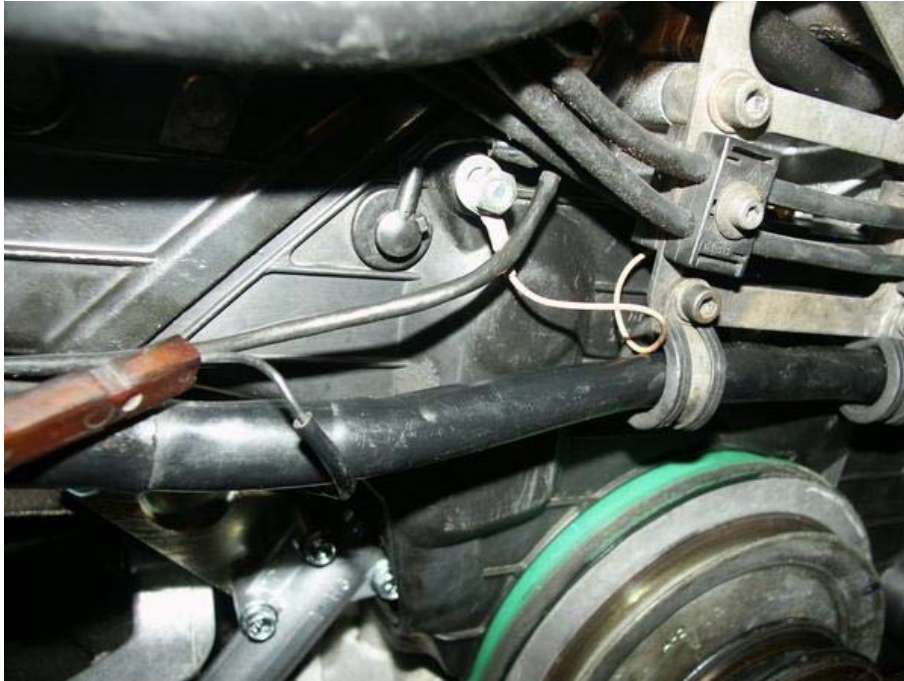
Von außen wird dann einfach das mitgelieferte Kabel gegen Masse gelegt über die Ölmesstabverschraubung. ist in der Anleitung komplizierter beschrieben als es ist. Hier ist ein Foto vom verlegten Massekabel (von vorne).
